# LILLESAND

ØVREGATE 4C

Tilstandsrapport

Boligbygg med flere boenheter - Byggeår: 1989

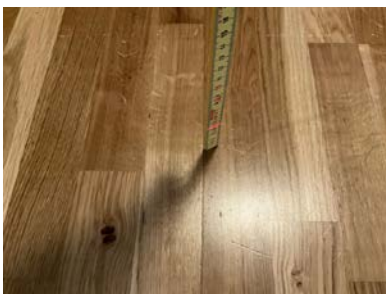
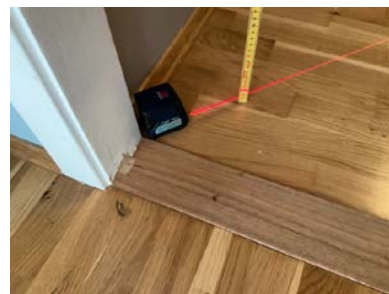
- Det er målt høydeforskjell på mellom 15-30 mm gjennom hele rommet. Tilstandsgrad 2 gis med bakgrunn i standardens krav til godkjente måleavvik.
- Målt høydeforskjell på mellom 10 - 20 mm innenfor en lengde på 2 meter. Tilstandsgrad 2 gis med bakgrunn i standardens krav til godkjente måleavvik.

Målingene som er utført er kun punktvis på gulvene i enkelte rom. Årsaken til avvikene kan være knyttet til byggets alder, materialbevegelser, tidligere ombygginger eller naturlige deformasjoner i konstruksjonen

Årsak til skjevheter vurderes å være grunnet bygningens alder, og datidens byggeskikk.

De registrerte skjevhetene/høydeforskjellen i gulvflatene slik de fremstår på befaringstidspunktet, vurderes i disse ikke å være til vesentlig ulempe for bruken av boligen og rommene.

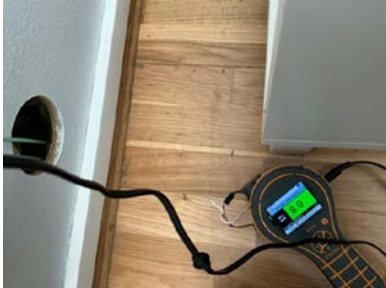
Deler av leiligheten ligger under terrenget. På gulvet er det laminat/parkett. Vegger med overflater av plater. Hulltaking er foretatt uten å påvise unormale forhold. Hulltaking er foretatt i stuen. Fuktkvotemåling (vekt%) i konstruksjonen ble målt til 8.

Fuktighet i påførte vegger under terrenget vil variere med årstidene og verdiene kan være normal fra 18 vektprosent og ned til 0.

Da hulltaking gir begrenset adgang til visuell kontroll/måling av et lokalt område i påførte vegger, kan det dermed ikke med sikkerhet utelukkes at det foreligger skjulte avvik eller skader i øvrige deler av konstruksjonen.

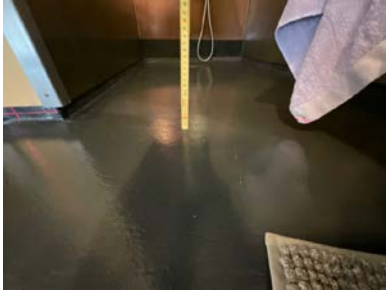
- Det er påvist avvik i fuger.

For å lukke avviket må det legges nytt belegg.

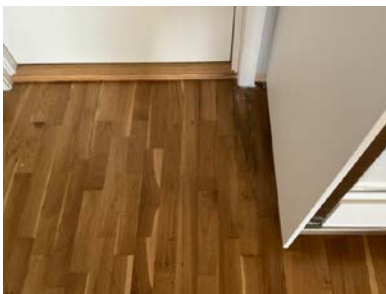
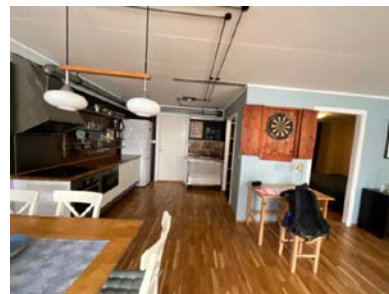
- Det er påvist skader/fuktskjolder i kjøkkengulvet.

- De påviste skader må utbedres.
