# BRONESKJÆRET

BRONESKJÆRET 2B, 4586 KORSHAMN

# Tilstandsrapport

gnr. 6, bnr. 107, snr. 2

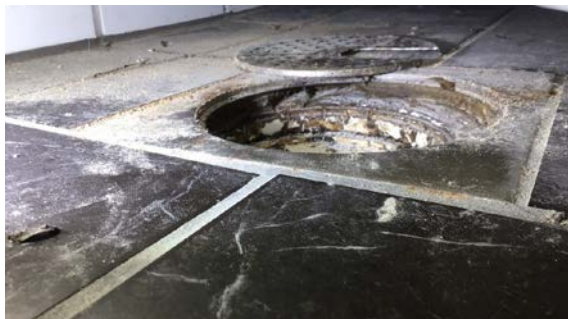
- Det er påvist avvik i fallforhold til sluk i forhold til krav i forskrift på byggetidspunktet.
- Krav til fall er ikke oppfylt og gulvet er tilnærmet flatt (har ikke motfall).

Det bør gjøres nærmere undersøkelser av sluk og membran/tettesjikt på bade

Innhent dokumentasjon om mulig

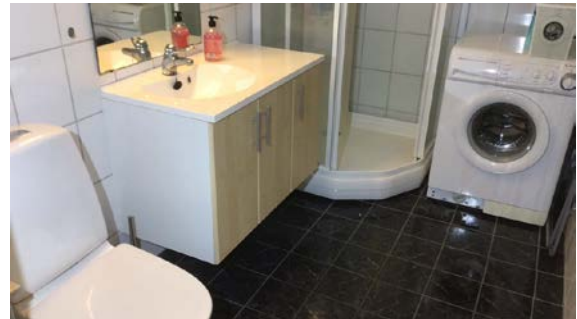
### TG 1 Sanitærutstyr og innredning

Det er montert baderomsinnredning med nedfelt vask, toalett, dusjkabinett og opplegg for vaskemaskin.

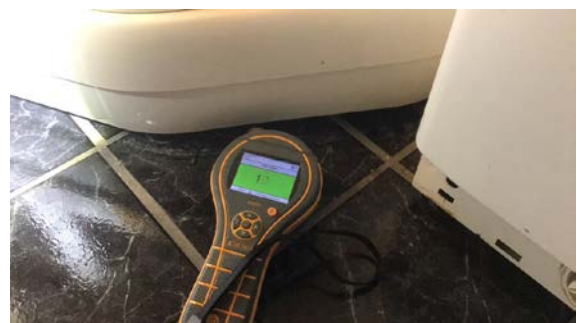
Rommet har fuktsikring på vegger og gulv.

Det er utført fukt søk med fuktindikator uten å påvise unormale forhold på befaringstidspunkte

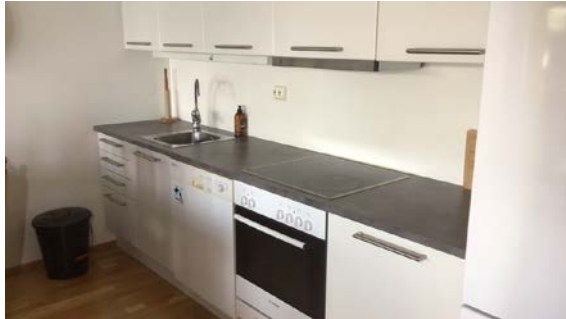
Det ble ikke registrert lekkasjevarsler eller komfyrvakt på kjøkkenet.

Kjøkkenet har normal slitasje alder tatt i betrakt

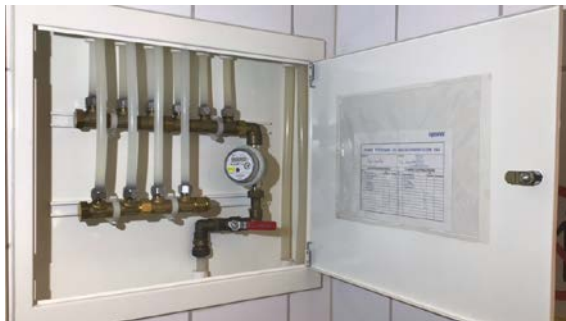
Vannskap med dreneringshull for lekkasje med rør i rør montert på bad.  
Vannmåler og stoppekran montert i vannskap.
