# GRIMSVOLLEN

GRIMSVOLLEN 28A, 4616 KRISTIANSAND S

Befaringsdato: 15.06.2026

Rapportdato: 16.06.2026

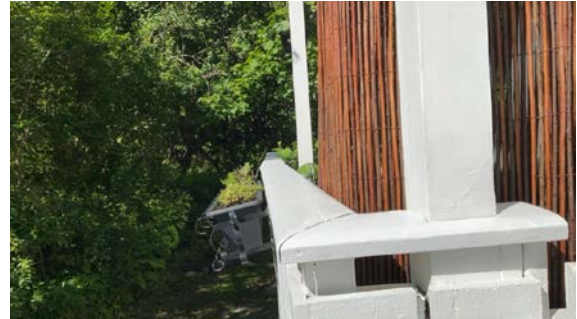
**Vurdering av avvik:**  
• Det er avvik:  
Rekkverk har skjevhet.

**Konsekvens/tiltak**  
• Tiltak:  
Behov for oppretting.

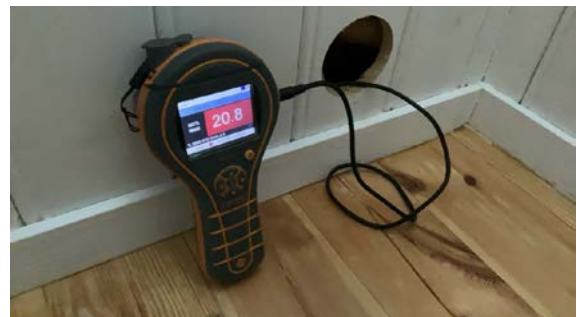
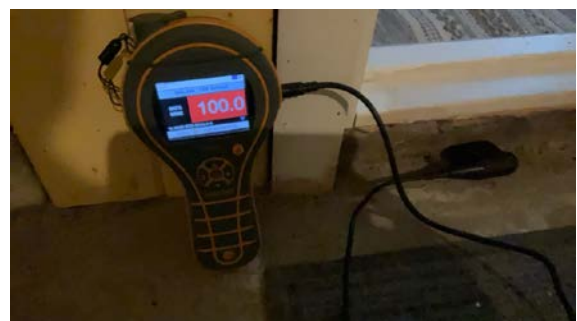
Ved fukt måling med pigger i hull i påforet vegg mot grunnmur under terreng og fuktmåling med hammerelektrode i bunnen av påforet vegg mot grunnmur under terreng ble det målt opptil 20,8 vekt% fukt. Ved fuktmåling med pigger i påforet gulv ved inngangsdør til innredet rom ble det målt over 28 vekt% fukt/fiber metning (helt vått).

Må undersøkes nærmere og behov for tiltak vurderes deretter. Selv om det er drenert langs utvendig grunnmur kan det allikevel være fuktopptrekk i bunnen av grunnmur og støpte gulv. Det kan ikke utelukkes at det er fukt under påforet gulv i innredede rom. Generelt er rom under terreng en risiko konstruksjon som ofte er utsatt for fukt og kondens.

Kostnadsestimat: 100 000 - 200 000

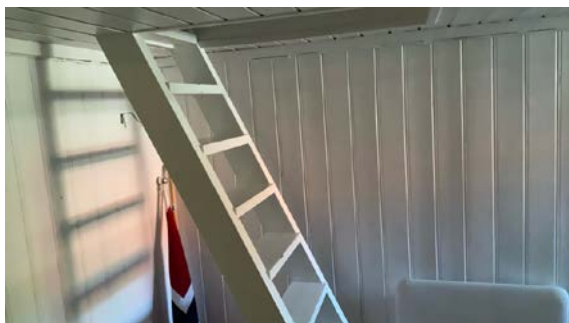
- Det er avvik:

Bedre trapp bør monteres.

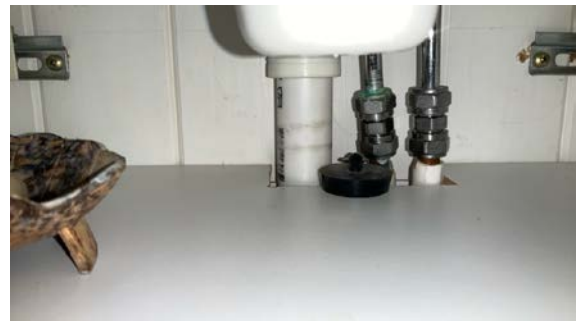
Nyere vannledning av kobber.

Vannledninger fungerer i dag, men ut ifra alder kan skader plutselig oppstå på eldre anlegg.
