# ÅROSSKOGEN

SKJEGGÅSEN 6, 4640 SØGNE

Spektakulær villa fra 2019 på over 400kvm - Gode leieinntekter - Solrike uteplasser - Dobbel garasje

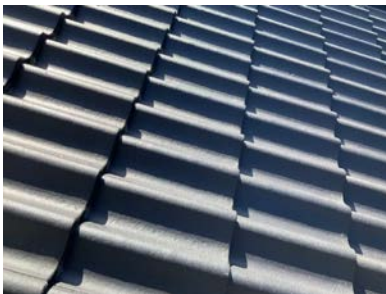
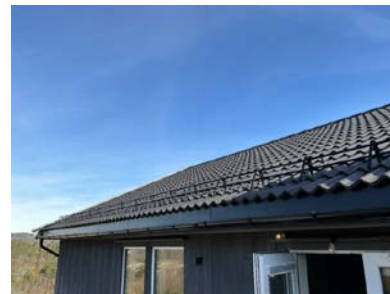
Fra tilgjengelige inspeksjonspunkter ble det ikke registrert vesentlige skader eller avvik på befaringstidspunktet. Bygget ligger i et område som vurderes å være værutsatt med påvirkning fra vind/nedbør. Slike forhold kan over tid medføre økt belastning på beslag.

Dersom renner eller beslag ikke fungerer tilfredsstillende kan dette føre til at vann trenger inn i takkonstruksjon eller fasade, noe som over tid kan gi fuktpåvirkning og skader i underliggende konstruksjoner.

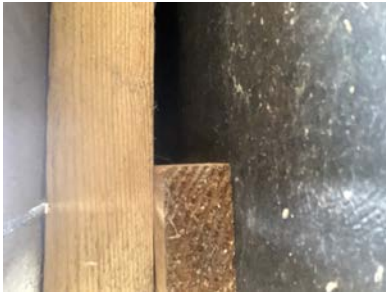
Kledningen har ikke fals (åpne rette bord), dette er ikke lenger en anbefalt løsning da med tanke på vannpress inn bak kledningen med fare for råteskader i utlektingen.

Kledning som står nærme terrenget vil ha økt behov for overflatebehandling og med fare for fukt og råte i kledningen og bakenforliggende konstruksjoner.

- Lokal utbedring bør foretas for å øke avstanden mellom terreng og bordkledning.

Eier har montert stålull etter befaringen.

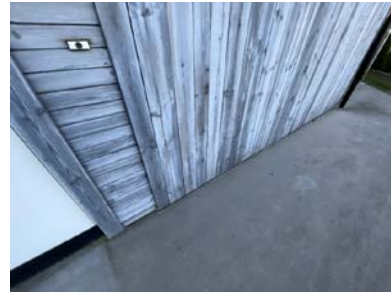
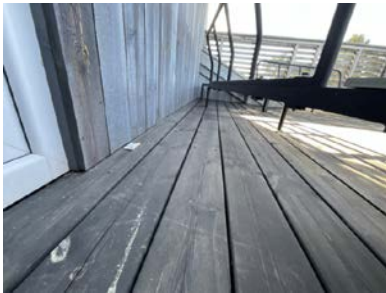
Kort avstand fra terrasse til kledning.

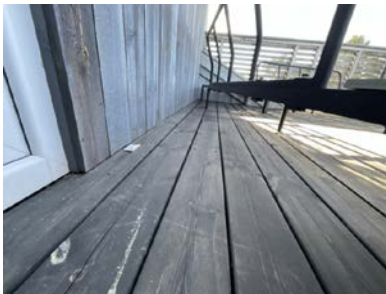
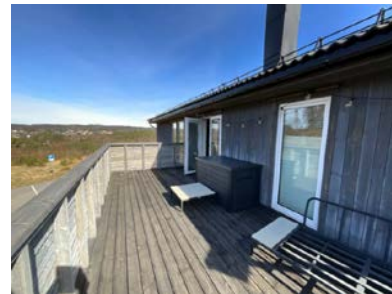
- Oppbyggingen av terrasse/balkong øker faren for skjulte skader i konstruksjonene.

- Det må gjennomføres ytterligere undersøkelser.

Anbefaler å etablere luker i terrassedekke slik at det kan spyles og holdes fritt ved snø og regn, stor fare for skader inn i bygget.

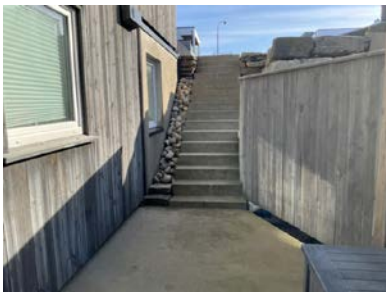
Mangler rekkverk og håndløper.

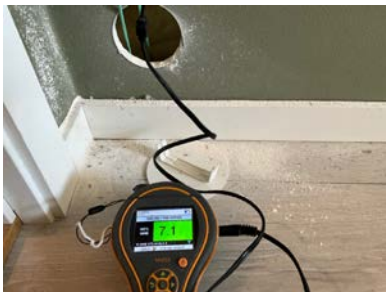
Bakkant av boligen ligger delvis under terrenget. Veggene er påførte av tre. Rommene som vender mot terrenget er gang, soverom og oppholdsrom. Hulltaking er foretatt uten å påvise unormale forhold. Hulltaking er foretatt på soverommet. Fuktkvotemåling (vekt%) i konstruksjonen ble målt til 7.

Fuktighet i påførte vegger under terrenget vil variere med årstidene og verdiene kan være normal fra 18 vektprosent og ned til 0.

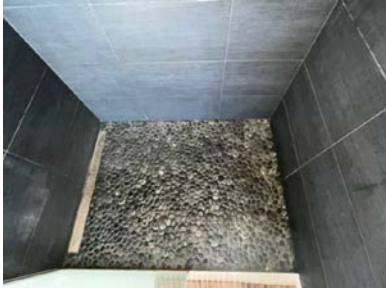
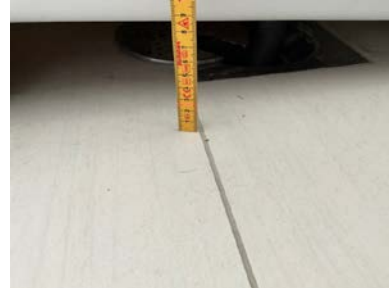
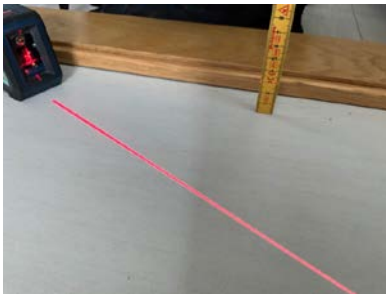
- Det er påvist avvik i krav til høydeforskjell/fall-løsning på våtrommet.
- Gulvet mangler oppkant ved dør eller jevnt fall til sluk. (Fall på hele rommet på 1:100).

Kravet om at lekkasjevann skal ledes til sluk, betyr at det ferdig utførte våtromsgulvet må være utformet uten motfall til sluk fra alle steder der det kan forekomme lekkasjevann.

- Til tross for avviket i fall/høydeforskjell til sluk, vil gulvet fortsatt kunne lede vann mot sluket, men med redusert effektivitet. Dette kan potensielt øke risikoen for vannansamling i enkelte områder av badet.

Ved lekkasje fra innredning eller badekaret vil ikke vannet ha en naturlig vei til sluk i dusjen og vil samles på gulvet ved døren inn til dusjonen.

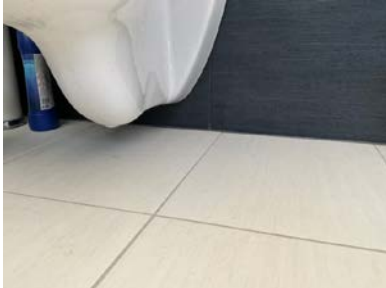
- Det er ikke påvist tilfredsstillende løsning for å synliggjøre lekkasje fra innebygget sistene.

- Uten dreneringsløsning/lekkasjesikring kan lekkasjer pågå over lang tid uten å bli oppdaget. Dette kan føre til omfattende fuktskader i omkringliggende byggematerialer.

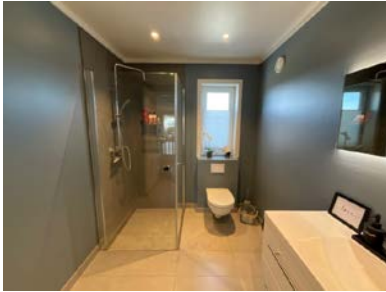
- Det er vindu/dør med ikke fuktbestandige materialer i våtsonen (ved vask, dusj, badekar, osv.), løsningen eller byggematerialet er uegnet.

- Uegnede materialer må fuktbeskyttes/utskiftes.

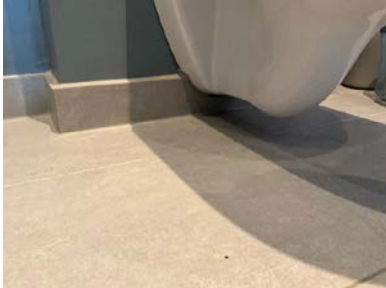
- Det er ikke påvist tilfredsstillende løsning for å synliggjøre lekkasje fra innebygget sisterner.

- Uten dreneringsløsning/lekkasjesikring kan lekkasjer pågå over lang tid uten å bli oppdaget. Dette kan føre til omfattende fuktskader i omkringliggende byggematerialer.

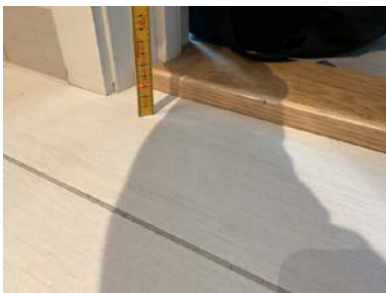
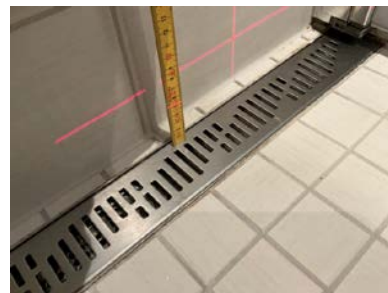
- Det er påvist avvik i krav til høydeforskjell/fall-løsning på våtrommet.
- Gulvet mangler oppkant ved dør eller jevnt fall til sluk. (Fall på hele rommet på 1:100).

Kravet om at lekkasjevann skal ledes til sluk, betyr at det ferdig utførte våtromsgulvet må være utformet uten motfall til sluk fra alle steder der det kan forekomme lekkasjevann.

- Til tross for avviket i fall/høydeforskjell til sluk, vil gulvet fortsatt kunne lede vann mot sluket, men med redusert effektivitet. Dette kan potensielt øke risikoen for vannansamling i enkelte områder av badet.

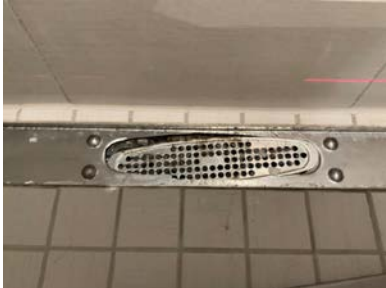
Ukjent type slukmansjett.

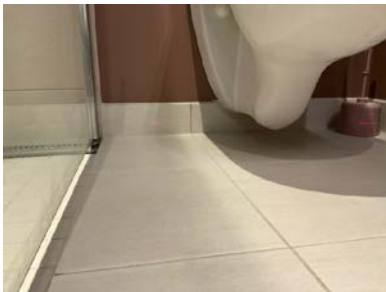
- Det er ikke påvist tilfredsstillende løsning for å synliggjøre lekkasje fra innebygget sisterner.

- Uten dreneringsløsning/lekkasjesikring kan lekkasjer pågå over lang tid uten å bli oppdaget. Dette kan føre til omfattende fuktskader i omkringliggende byggematerialer.

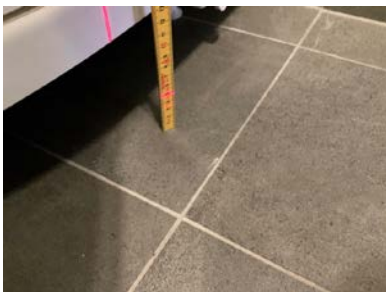
- Det er påvist avvik i krav til høydeforskjell/fall-løsning på våtrommet.

- Til tross for avviket i fall/høydeforskjell til sluk, vil gulvet fortsatt kunne lede vann mot sluket, men med redusert effektivitet. Dette kan potensielt øke risikoen for vannansamling i enkelte områder av badet.

Ikke lokalt fall i dusjsonen.

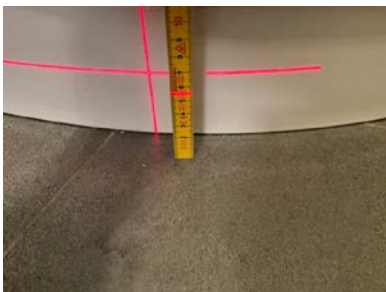
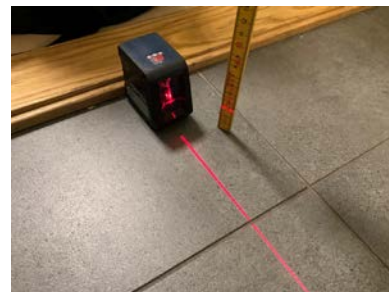
- Det er påvist avvik i krav til høydeforskjell/fall-løsning på våtrommet.

- Til tross for avviket i fall/høydeforskjell til sluk, vil gulvet fortsatt kunne lede vann mot sluket, men med redusert effektivitet. Dette kan potensielt øke risikoen for vannansamling i enkelte områder av badet.

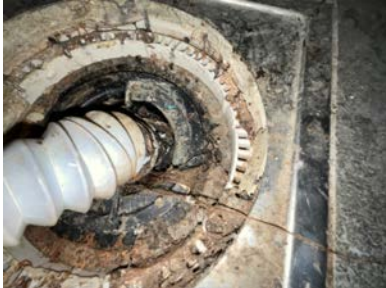
### Vurdering av avvik:

Det er plastsluk og smøremembran med ukjent utførelse.

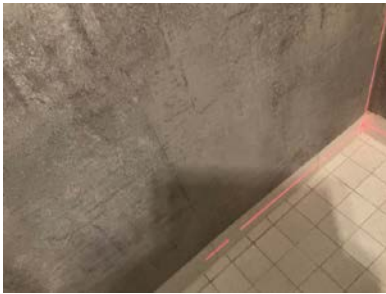
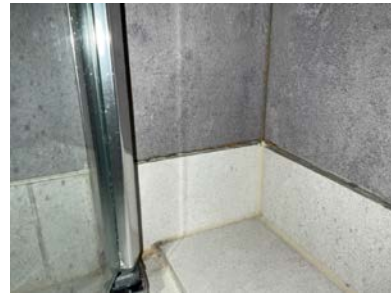
Platene i dusjsonen hr begynnende fuktskader i bunn og i skjøtene.

- Dersom våtromsplatene ikke er montert fagmessig, kan dette medføre utettheter som øker risikoen for fuktinntrengning bak platene. Over tid kan dette føre til oppfukning av tilstøtende konstruksjoner, noe som kan resultere i råteskader, muggvekst og eventuelle lekkasjer.

Anbefaler å montere tett dusjkabinett som kompensierende tiltak, for å lukke avviket må det monteres nye plater i våtsoner.

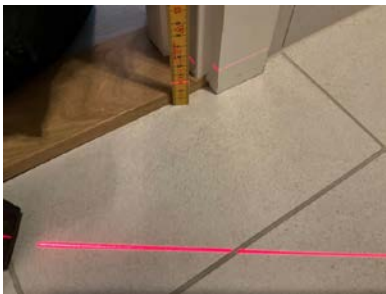
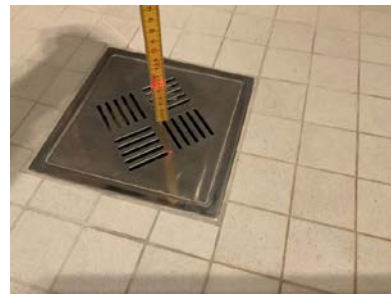
Det er flislagt gulv med elektriske varmekabler. Det er ca 30 mm. høydeforskjell fra flis ved dør til slukrist.

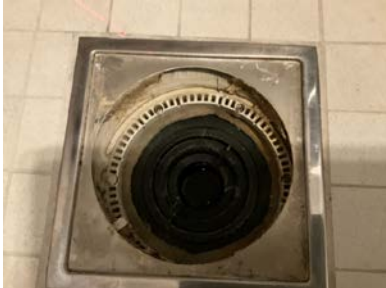
Det er plastsluk og smøremembran med ukjent utførelse.

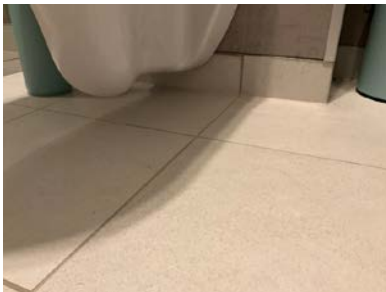
- Det er ikke påvist tilfredsstillende løsning for å synliggjøre lekkasje fra innebygget sisterner.

- Uten dreneringsløsning/lekkasjesikring kan lekkasjer pågå over lang tid uten å bli oppdaget. Dette kan føre til omfattende fuktskader i omkringliggende byggematerialer.

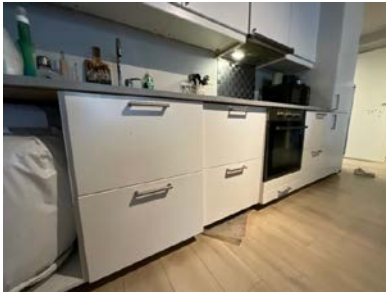
#### Vurdering av avvik:

- Det er påvist skader på overflater/kjøkkeninnredning utover normal slitasjegrad.

- Det må påregnes lokal utbedring/utskiftning.

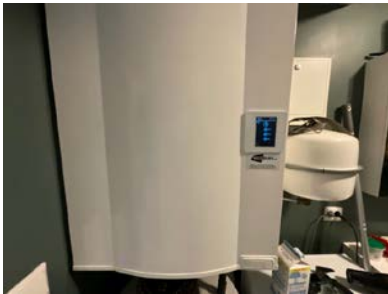
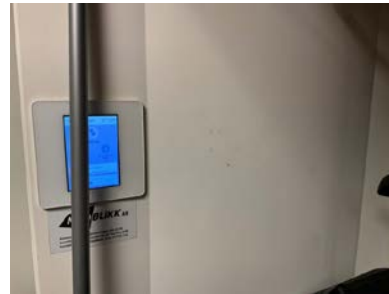
### Vurdering av avvik:

- Det er avvik:

Service på anlegget, utskifting av lager.

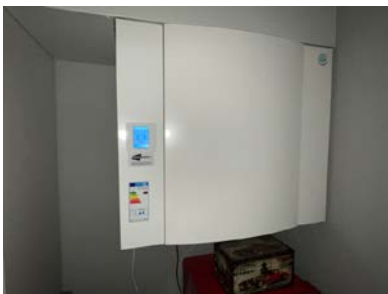
Service på anlegget, ulyder i viftemotor.

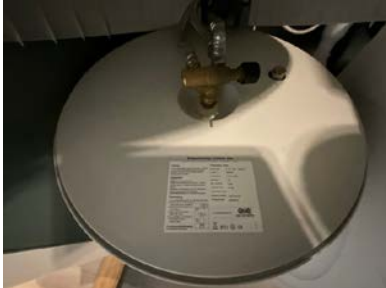
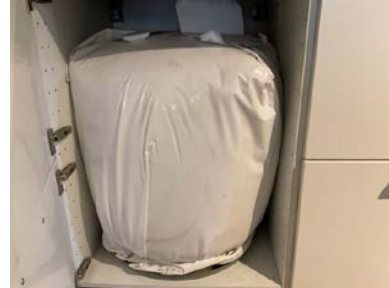
Boligen har totalt 3 varmtvannsberedere. 2 stk på ca. 120 liter og 1 stk på ca 200 liter.

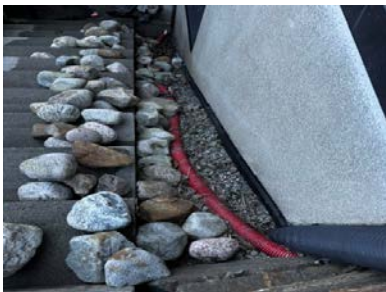
Dreneringen er fra 2019. Det er synlig utvendig fuktsikring på de deler av bygget som ligger under bakkenivå.
