# GRIMSVOLLEN

GRIMSVOLLEN 28A, 4616 KRISTIANSAND S

Befaringsdato: 15.06.2026

Rapportdato: 16.06.2026

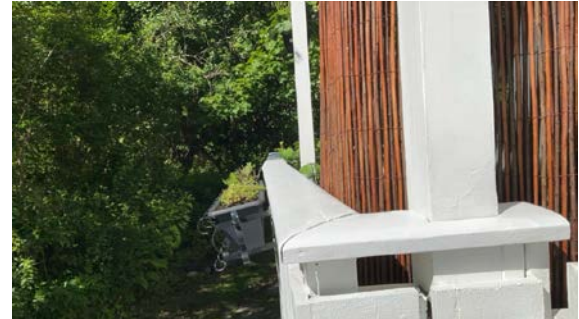
- Det er avvik:
- Rekkverk har skjevhet.

- Tiltak:
- Behov for oppretting.

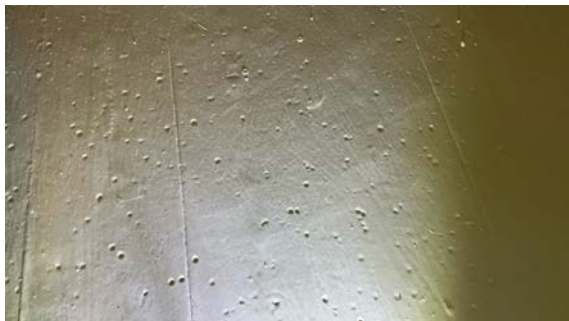
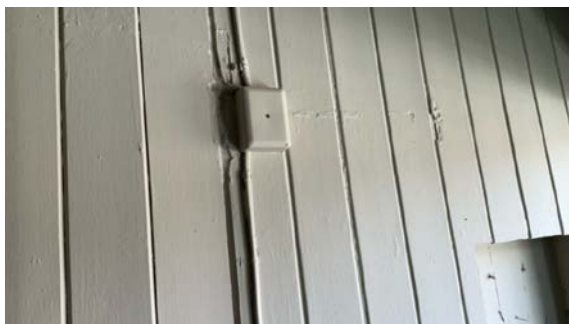
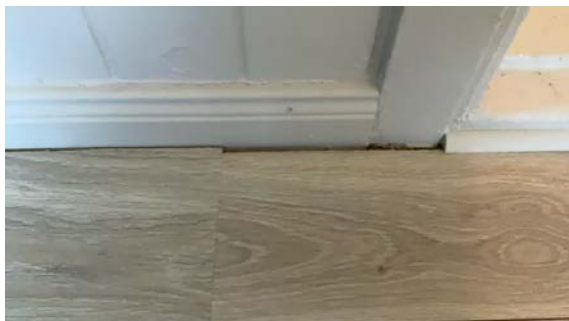
## ETASJESKILLE/GULV MOT GRUNN

- Det er målt høydeforskjell på mellom 15-30 mm gjennom hele rommet. Tilstandsgrad 2 gis med bakgrunn i standardens krav til godkjente måleavvik.

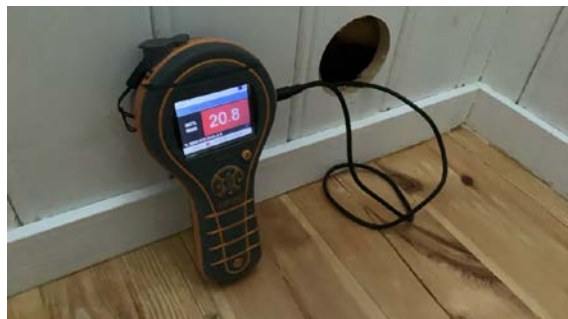
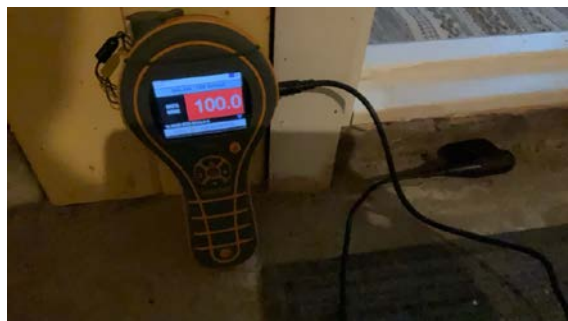
Ved fukt måling med pigger i hull i påforet vegg mot grunnmur under terreng og fuktmåling med hammerelektrode i bunnen av påforet vegg mot grunnmur under terreng ble det målt opptil 20,8 vekt% fukt. Ved fuktmåling med pigger i påforet gulv ved inngangsdør til innredet rom ble det målt over 28 vekt% fukt/fiber metning (helt vått).

Må undersøkes nærmere og behov for tiltak vurderes deretter. Selv om det er drenert langs utvendig grunnmur kan det allikevel være fuktopptrekk i bunnen av grunnmur og støpte gulv. Det kan ikke utelukkes at det er fukt under påforet gulv i innredede rom. Generelt er rom under terreng en risiko konstruksjon som ofte er utsatt for fukt og kondens.

Kostnadsestimat: 100 000 - 200 000

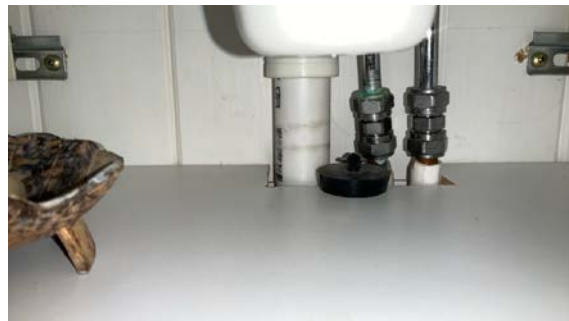
### TG 2 Vannledninger - 1

Vannledninger fungerer i dag, men ut ifra alder kan skader plutselig oppstå på eldre anlegg.

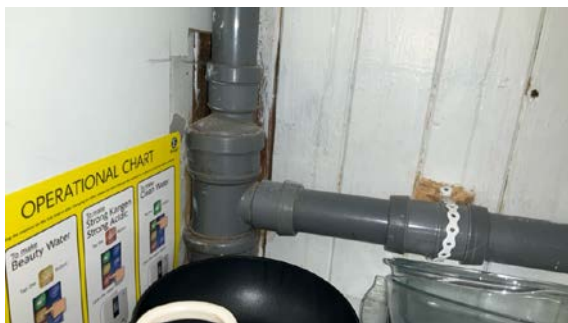
## TG 2 Avløpsrør - 1

Avløpsrør fungerer i dag, men ut ifra alder kan skader plutselig oppstå på eldre anlegg. Behov for utskiftinger nærme seg.

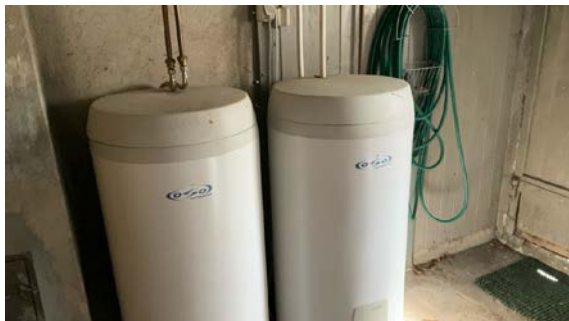
## Elektrisk anlegg

2. Er alle elektriske arbeider/anlegg i boligen utført av en registrert elektroinstallasjonsvirksomhet?  
**Ukjent** Det er ikke utført noe på det elektriske anlegget i nævrende eiers eie.
3. Er det elektriske anlegget utført eller er det foretatt tilleggsarbeider på det elektriske anlegget etter 1.1.1999?  
**Ukjent**
4. Foreligger det kontrollrapport fra offentlig myndighet – Det Lokale Eltilsyn (DLE) eller eventuelt andre tilsvarende kontrollinstanser med avvik som ikke er utbedret eller kontrollen er over 5 år?  
**Nei**
5. Forekommer det ofte at sikringene løses ut?  
**Nei**
6. Har det vært brann, brannpilløp eller varmgang (for eksempel termiske skader på deksler, kontaktpunkter eller lignende) i boligens elektriske anlegg?  
**Nei**
