# LUNDE

LUNDEVEIEN 110, 4640 SØGNE

Flott og romslig vestvendt 5-roms hjørneleilighet over 2 plan med 3 soverom og 2 stuer | P-plass og bod i

Tilstandsrapport

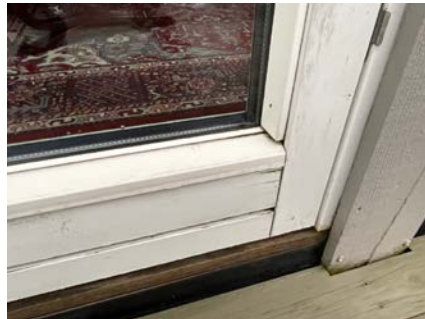
- Karmene i dører er værslitte utvendig og det er sprekker i treverket.
- Balkongdøren har tydelig værslitasje, samt sprekker i maling og treverk utvendig.

- Andre tiltak:
- Det må påregnes noe vedlikehold og at enkelte dører må skiftes ut.

Det anbefales overflatebehandling og lokal utbedring av skader på balkongdøren for å hindre videre forringelse av treverket.
