# GRIMSTAD

LAURÅSLIA 22, 4886 GRIMSTAD

Særpreget og betydelig oppgradert enebolig | 4 soverom | Hybel | Stor terrasse med basseng

Befaringsdato: 10.08.2026

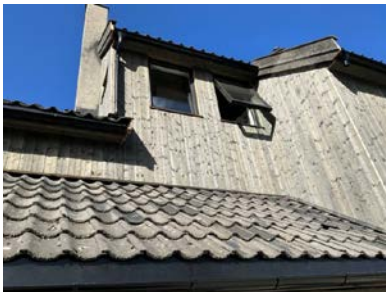
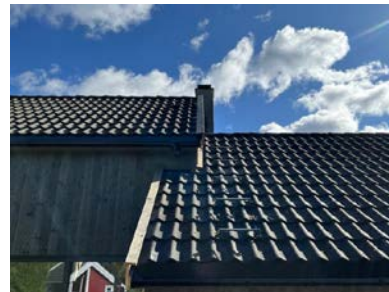
- Når vanntette sjikt på tak begynner å bli gamle, øker risikoen for lekkasjer. Dette kan føre til omfattende og kostbare reparasjoner av underliggende konstruksjoner dersom en ikke foretar tiltak på konstruksjonene før dette oppstår.
- Overvåk tilstanden jevnlig. For å få tilstandsgrad 0 eller 1 må vanntett sjikt på tak skiftes ut, men tidspunktet for når dette er nødvendig er vanskelig å si noe om.

Bytte takstein ved behov da det ved knekte stein er fare for vann på undertaket og fukt/råte i underliggende konstruksjoner.

Eldre takteking og undertak krever jevnlig kontroll og vedlikehold. Det bør påregnes utskiftning av undertak og takteking på sikt som følge av alder og naturlig slitasje, beslag på piper bør da også skiftes for at skader ikke skal oppstå.

Systematisk vedlikehold og utbedring av skader ved behov kan forlenge takets gjenværende levetid.

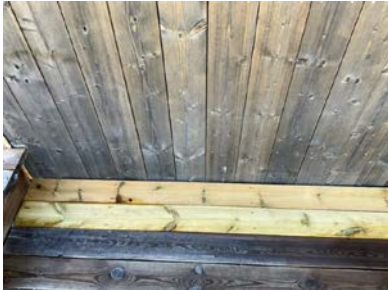
Ytterveggene er oppført i bindingsverkskonstruksjon fra byggeår med stående bordkledning.

Kledning montert med gripe mot terrassen.

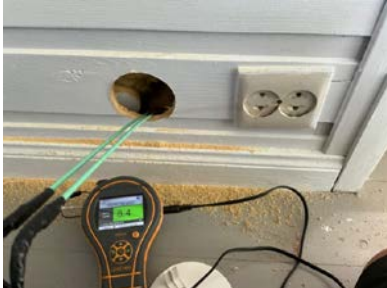
## UNDERETASJE > BAD/VASKEROM HYBEL

- Dersom våtromsplatene ikke er montert med list, kan dette medføre utettheter som øker risikoen for fuktinntrengning bak platene. Over tid kan dette føre til oppfukning av tilstøtende konstruksjoner, noe som kan resultere i råteskader, muggvekst og eventuelle lekkasjer.

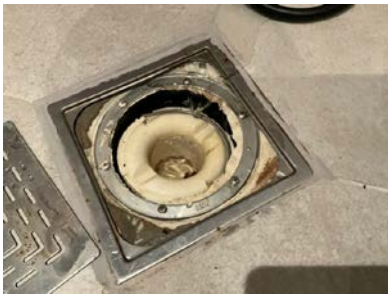
På gulvet er det smøremembran som tettesjikt, vegger med overflater av baderomsplater som tettesjikt.  
Membranen har en alder som tilsier at den fortsatt er innenfor forventet brukstid.

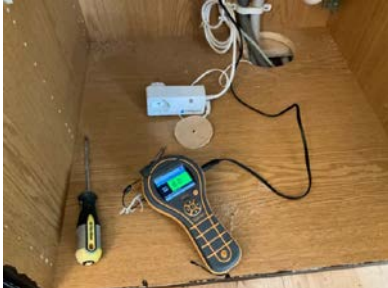
### 1. ETASJE > KJØKKEN

- Er det påvist skader på overflater/kjøkkeninnredning.

- Avviket er kun kosmetisk betydning, nye overflater bør påregnes samt utskifting av hengsler osv.

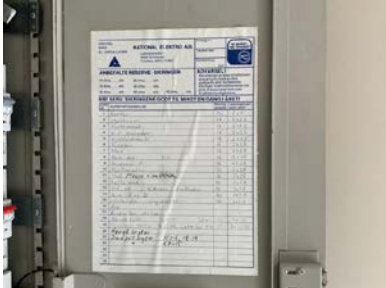
Det er mer enn 5 år siden siste el-tilsyn. Det er gjort endringer i elektrisk anlegg etter 1. januar 1999. Elektrisk anlegg er opplyst installert i 1985. Det elektriske anlegget har automatsikringer. Sikringsskapet er plassert i gangen.

Anlegget er nylig gjennomgått av elektriker.

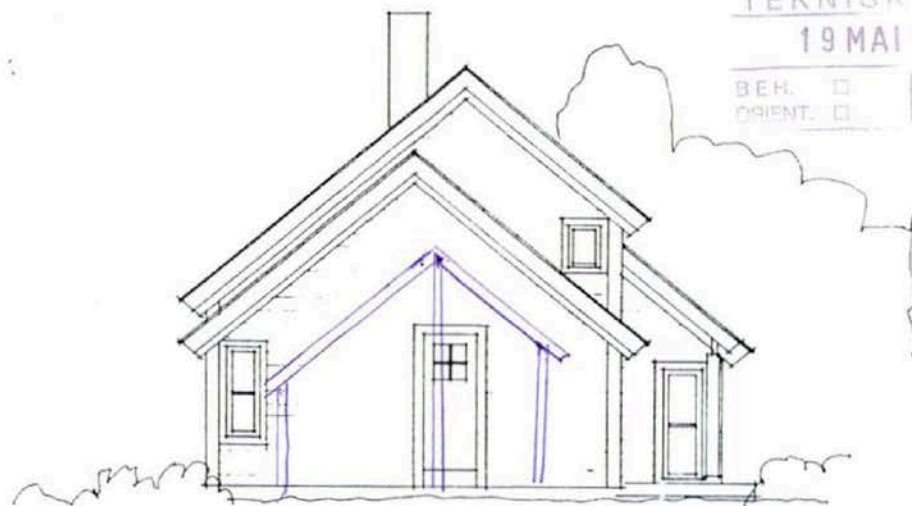
NORD/VEST

ENEBOLIG FOR ARNE B. HANSEN, LARASLIA 22, GRIMSTAD, FASADER 1:100, 3.4.1984.  
MALDE OG BENESTAD, ARK. MNAL, JØRGEN BANGSGT.1, GRIMSTAD, TLF: 42113/41335

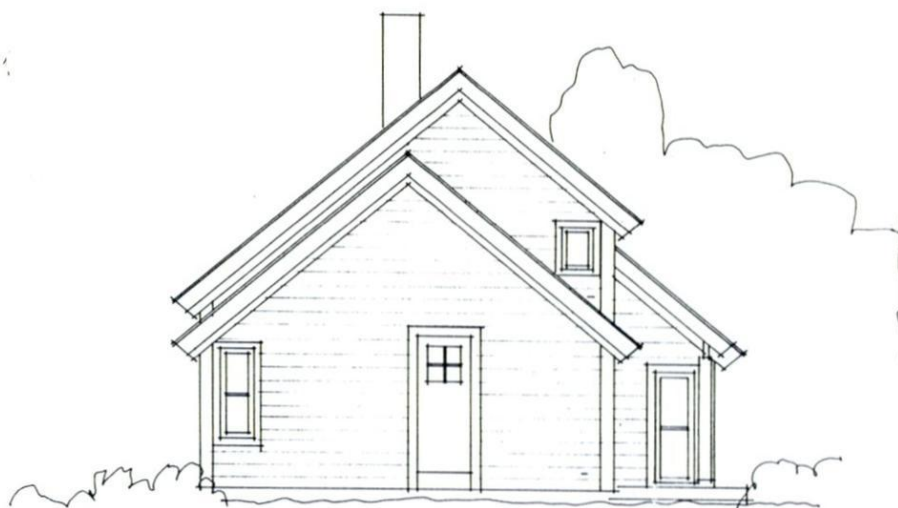
NORD/VEST

ENEBOLIG FOR ARNE B. HANSEN, LAURSLIA 22, GRIMSTAD, FASADER 1:100, 3.4.1984.  
MALDE OG BENESTAD, ARK. MNAL, JØRGEN BANGSGT.1, GRIMSTAD, TLF: 42113/41335.
