# BORTELID

STOREMYRA 13, 4540 ÅSERAL

Tilstandsrapport

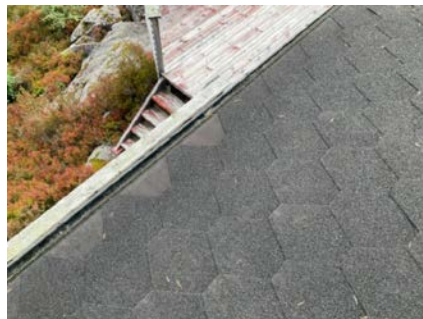
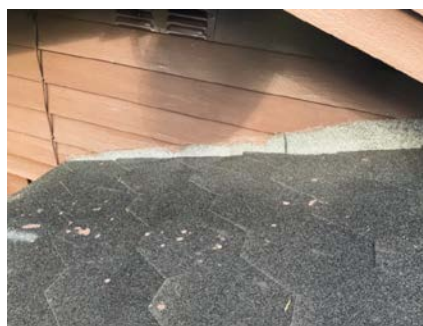
- Mer enn halvparten av forventet brukstid er passert på taktekkingen. Pappshingel har noe slitasje. Det er ikke montert vannbord eller beslag langs gavlekk over pappshingel.

- Overvåk tilstanden jevnlig. For å få tilstandsgrad 0 eller 1 må tekkingen skiftes ut, men tidspunktet for når dette er nødvendig er vanskelig å si noe om. Vannbord eller beslag langs gavlekk over pappshingel bør monteres.

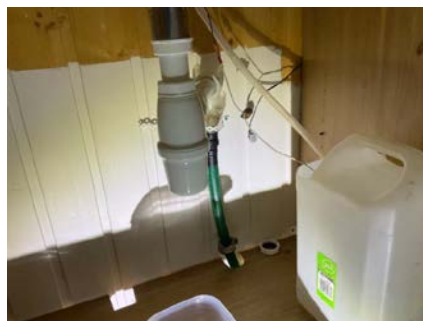
Hytta har ikke innlagt vann. Kun enkelt opplegg som pumper vann fra vannkanne.

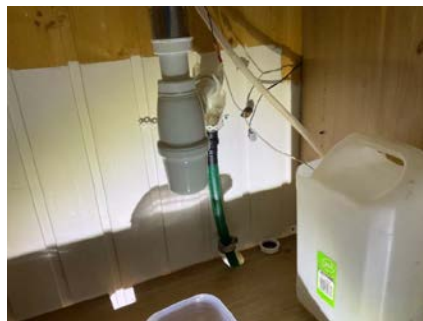
### 1 TG 1 Innvendige avløpsrør

Hytta er ikke tilknyttet avløp. Kun enkelt avløp gjennom gulv til terreng.
