# LUND

MARVIKSVEIEN 53, 4631 KRISTIANSAND S

Lekker selveierleilighet over 2 plan | Solrike uteplasser | Biloppstilling | Sentral beliggenhet

Tilstandsrapport

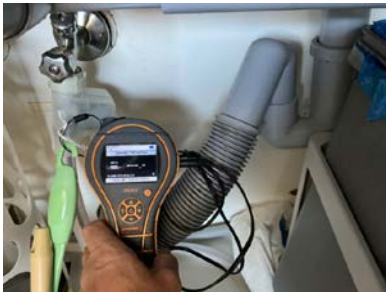
Hulltaking er foretatt uten å påvise unormale forhold. Hulltaking er foretatt i skap på kjøkken. Fuktkvotemåling (vekt%) i konstruksjonen ble målt til under 6.

Hulltaking gir begrenset adgang til visuell kontroll/måling av et lokalt område på badet, og det kan dermed ikke med sikkerhet utelukkes at det foreligger skjulte avvik eller skader i øvrige deler av konstruksjonen.
