# MANDAL

KLEVEN 60, 4515 MANDAL

# Tilstandsrapport

## ENEBOLIG

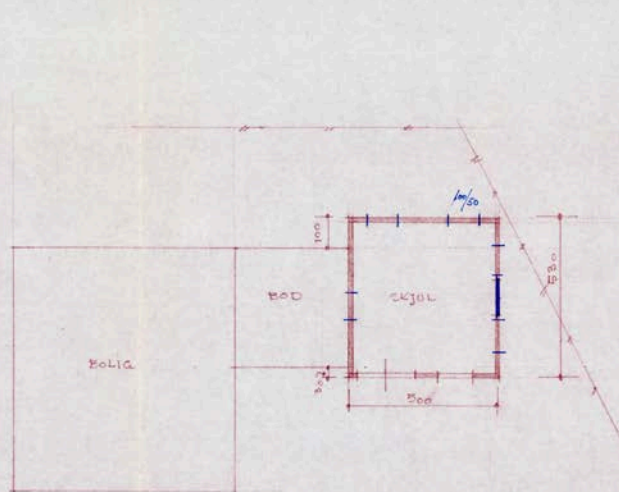
PLAN  
TILFYGG: 26,3 M<sup>2</sup>

| NYTT SKJUL.<br>PLAN, SUNT, FASADER | HALFDAN WENDT<br>ARKITEKT M.NAL<br>Mandal TR. 61973 | BL. NR.<br>2 | |
