# LILLESAND

FLØRENESVEIEN 6, 4790 LILLESAND

Tilstandsrapport

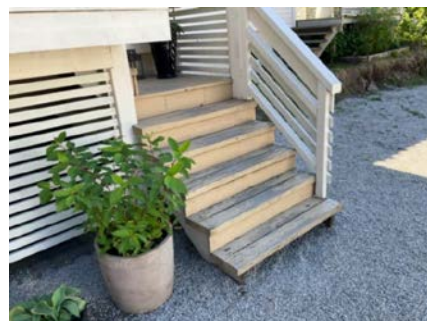
### Vurdering av avvik:

### Konsekvens/tiltak

- Rekkverk må monteres for å lukke avviket.
- Mangler rekkverk på en side på trapper.

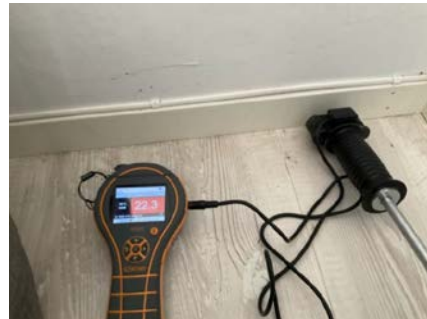
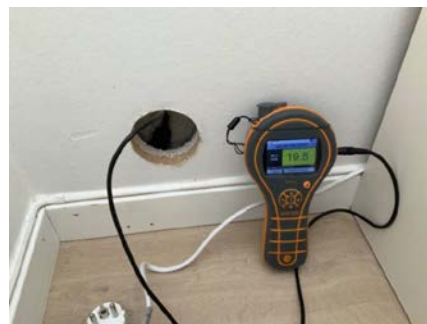
#### Vurdering av avvik:

- Ved bruk av fuktindikatorer på innvendig grunnmur i boligen ble det påvist utslag som antyder fukt. Ved hulltaking i påforet vegg mot grunnmur under terreng og ved fuktmåling med hammerelektrode i bunnen av påforet vegg mot grunnmur under terreng ble det målt opptil 22,3 vekt% fukt. Det er grunn til å anta at det kan være noen fukt under påforet kjeller gulv.

- Dette punktet har sammenheng med punktet "Drenering". Fukten kan føre til fuktskader, muggvekst, dårlig innneklima og nedbrytning av materialer. Generelt er rom under terreng en risiko konstruksjon som ofte er utsatt for fukt og kondens.

Kostnadsestimat: 100 000 - 200 000

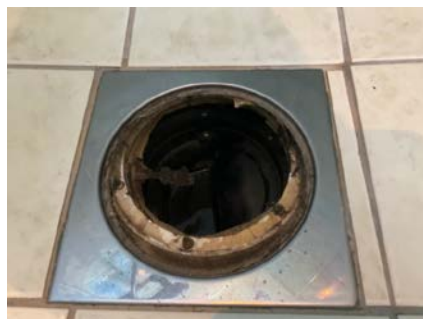
##### Vurdering av avvik:

##### Konsekvens/tiltak

- Konsekvensen er at membranen kan ha redusert funksjon og tetthet som følge av alder, noe som øker risikoen for fuktinntrengning og skjulte skader i konstruksjonen, samt behov for oppgradering eller rehabilitering av våtrommet.

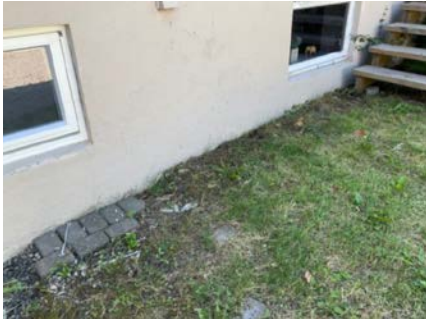
Det er ukjent hvilken type drenering eller om det er benyttet noen form for drenering langs utvendig grunnmur på bolig. Langs utvendig grunnmur på bolig er det ingen synlig grunnmurplate/fuktsikring.

#### Vurdering av avvik:

- En eventuell drenering/fuktsikring fra byggeår har begrenset effekt som følge av aldersvekkelser da det ble målt fukt i kjeller.

**Kostnadsestimat: 100 000 - 200 000**

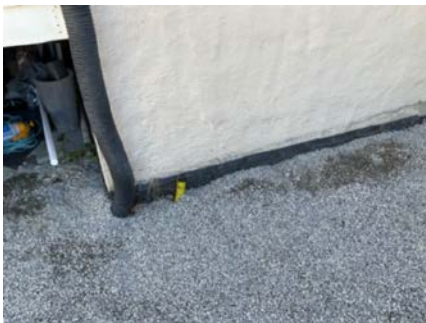
## TG 1 Fuktsikring og drenering

Det er ukjent hvilken type drenering som er benyttet langs utvendig grunnmur på tilbygg. Langs utvendig grunnmur på tilbygg er det synlig toppen av grunnmursplate/fuktsikring.
