# LILLESAND

GAMLEVEIEN 50, 4790 LILLESAND

Selveierleilighet med 1 soverom like ved Lillesand Senter | Flott førstegangskjøp | Solrikt | Parkering

# Tilstandsrapport

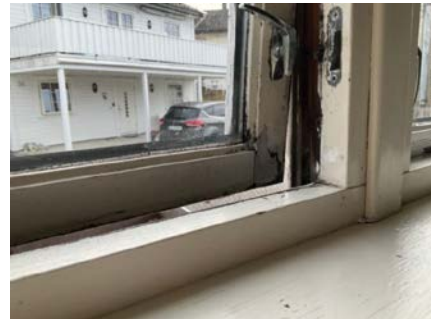
### ! TG 2 Ytterdører

**Beskrivelse**  
Inngangsdør og balkongdører av varierende alder.

**Vurdering av avvik:**  
• Ytterdører med varierende slitasje. Glass i den ene balkongdøra er punktert. På den andre balkongdøra mangler utvendig håndtak.  
Inngangsdør tetter ikke helt mellom dørblad og karm

**Konsekvens/tiltak**  
• Behov for utskiftinger, vedlikehold og justering.

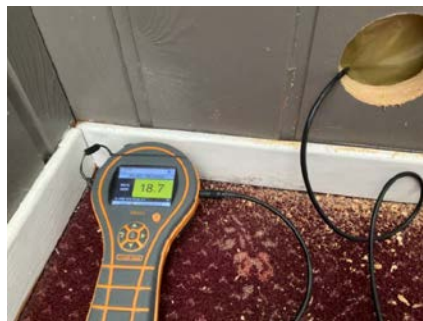
## TG 2 Etasjeskiller og bærende konstruksjoner

### Konsekvens/tiltak

- Bør undersøkes nærmere. Generelt er påforede gulv en risiko konstruksjon som ofte kan være utsatt for fukt og kondens.

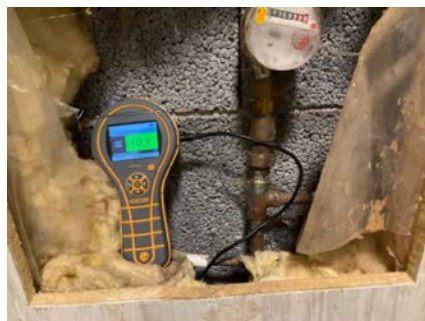
Fukt måling foretatt i luke i skillevegg på bad uten å påvise unormale forhold.
