# KVADRATUREN

KONGENS GATE 68B, 4608 KRISTIANSAND S

Tilstandsrapport

Befaringsdato: 10.08.2026

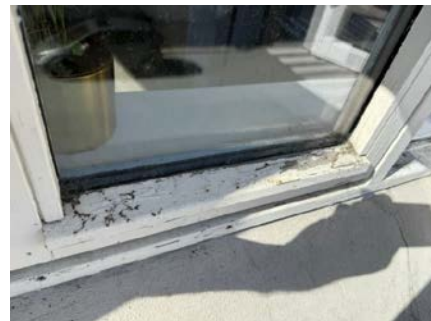
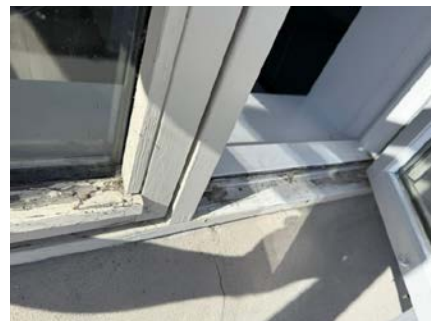
- Karmene i vinduer er slitte og det er sprekker i treverket.
- Vinduer har usikker fremtidig funksjon: Isolerglassruter eldre enn 35 år.

- Slitte karm og sprekker kan føre til redusert tetthet, fuktinntrenging og videre nedbrytning av treverket.
- Det må påregnes noe vedlikehold og at enkelte vinduer må skiftes ut.
- Eldre isolerglass har økt risiko for punktering og redusert isolasjonsevne, med fare for varmetap og kondensproblemer.
- Det anbefales å planlegge utskifting av vinduene for å sikre tilfredsstillende funksjon og energieffektivitet.
- Vinduer av eldre dato er mer utsatt for vanninntrenging og kald trekk. Fare for punktering da isolerglass har oppnådd hele sin levetid.

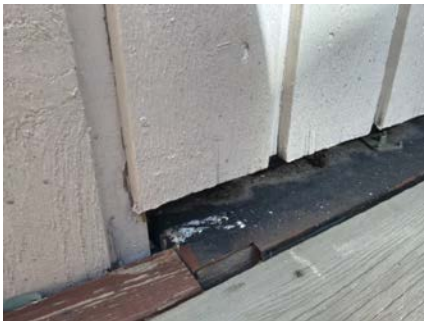
## TO 2 Balkonger, verandaer, takterrasser og altaner

- Det er symptom på eller registrerte skader på overflater.
- Rekkverket på balkong eller terrasse er for lavt i forhold til dagens krav.

Beslag fra vegg ned på tredekket har skader etter inngrep. Beslaget bør utbedres for å unngå fuktinntrengning. Ved fuktinntrengning kan det oppstå fukt og råteskader over tid.

Balkong har lavere rekkverk en dagens forskriftskrav, men høyde var godkjent på oppføringstidspunktet.

Høyde på rekkverk er målt til 91cm.

- Skader på overflater kan indikere svekkelse og risiko for videre nedbrytning og fuktinntrenging i konstruksjonen.
- Det anbefales å undersøke omfang og årsak, og utbedre skadene for å hindre videre forverring.
- Konsekvensen er at rekkverket ikke gir tilstrekkelig fallsikring i henhold til dagens krav, noe som medfører økt risiko for fallulykker og behov for utbedring for å oppnå tilfredsstillende sikkerhet.

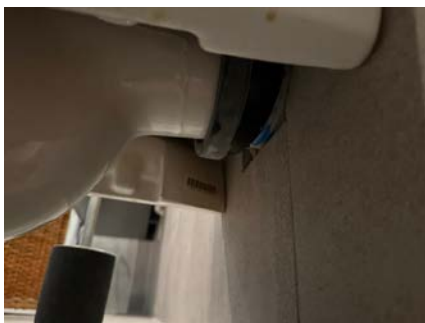
- Det er ikke påvist tilfredsstillende løsning for å synliggjøre lekkasje fra innebygget sisterne.

Det er manglende dokumentasjon/monteringsanvisning på innebygd sisterne, og det er ikke påvist lekkasjesikring/synliggjøring på befaringstidspunktet.

- Uten lekkasjesikring/synliggjøring, kan lekkasjer pågå over tid og det kan medføre fukt/råteskader.  
Det må gjennomføres ytterligere undersøkelser.

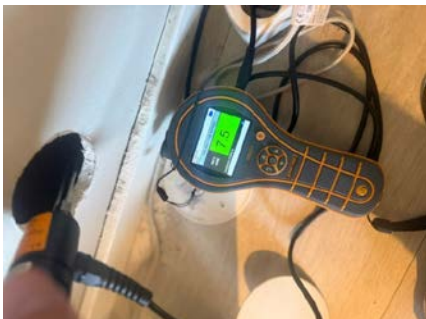
Hulltaking er foretatt uten å påvise unormale forhold. Hulltaking er foretatt fra tilstøtende rom, måling utført i bunnsvill mot badet. Fukt/votemåling (vekt%) i konstruksjonen ble målt til 7,5. Hulltaking gir begrenset adgang til visuell kontroll/måling av et lokalt område på badet, og det kan dermed ikke med sikkerhet utelukkes at det foreligger skjulte avvik eller skader i øvrige deler av konstruksjonen.
