# VANSE SENTRUM

NORDRE VEI 7E, 4560 VANSE

| 35 | Tilstandsrapport |

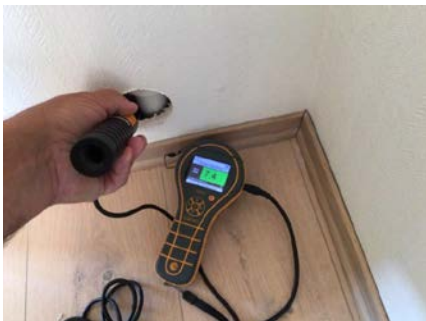
## KJØKKEN

Innredning med profilerte fronter og laminerte benkeplater.  
Integrert med oppvaskmaskin  
Laminat på gulv og malte vegger..  
Det ble ikke registrert lekkasjevarsler eller komfyrvakt på kjøkkenet.  
Dette var ikke et krav på oppføringstidspunktet, men anbefales montert.  
Kjøkkenet har normal slitasje alder tatt i betrakt

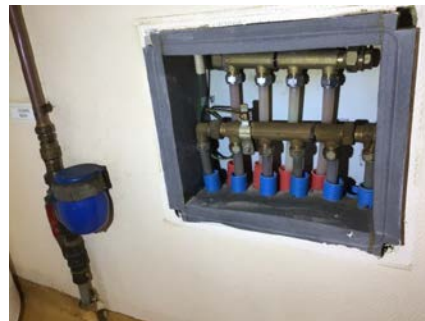
Vannskap med dreneringshull for lekkasje med rør i rør montert i teknisk rom/bod.  
Vannmåler og stoppekran montert ved varmtvannstank
