# HISØY

KIRKEVEIEN 88, 4817 HIS

Sentral oppusset enebolig | Eiendom på 1,5 mål | Fint uteområde | 2 El-bil ladere

| 38 | Tilstandsrapport |

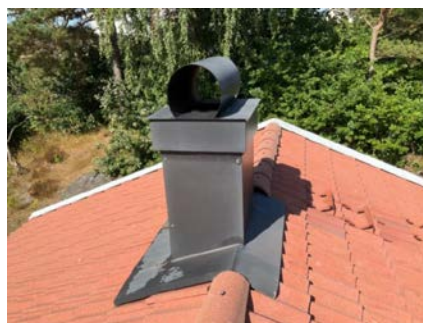
### TG 2 Takkonstruksjon/Loft

- Takkonstruksjon har noe avvik/sig. Takkonstruksjon/loft har lufter ventiler i gavler men lite utlufting ved gesims. På undertak/takkonstruksjon er det opptørkede fukt merker og svertesopp etter tidligere lekkasjer/kondens. Flue netting i lufter ventiler i gavler er defekt.

- Bedre utlufting bør etableres og lufter ventiler i gavler bør skiftes ut. Ellers bør loft holdes et øye med.

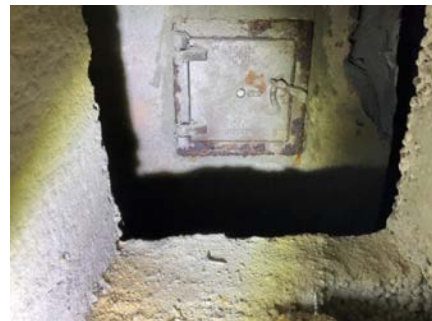
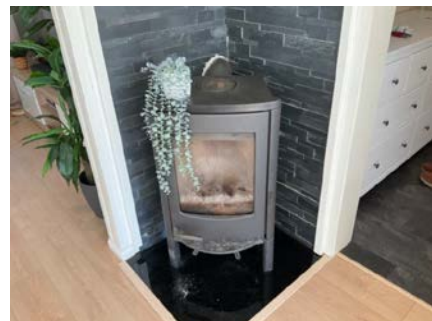
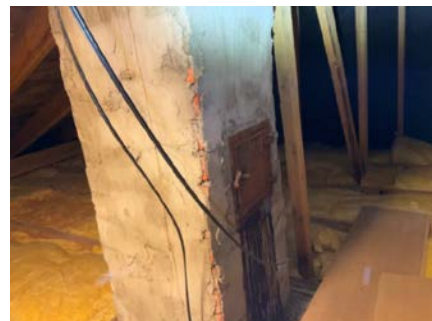
### TG 3 Rom under terreng (kjeller, underetasje, sokkeletasje)

- Ved hulltaking og ved fuktmåling med hammerelektrode i bunnen av påforet vegg mot grunnmur under terreng ble målt over 28 vekt% fukt/fiber metning (helt vått). Det er satt opp en mur av Leca på innsiden av grunnmur bak påforede vegger. I mellomrom mellom grunnmur og mur av Leca er det kjellerlukt.

- Dette punktet har sammenheng med punktet "Drenering". Fukten kan føre til fuktskader, muggvekst, dårlig innneklima og nedbrytning av materialer. Generelt er rom under terreng en risiko konstruksjon som ofte er utsatt for fukt og kondens.

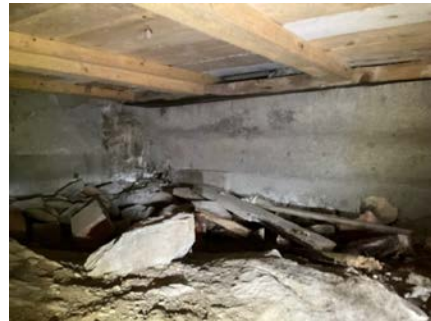
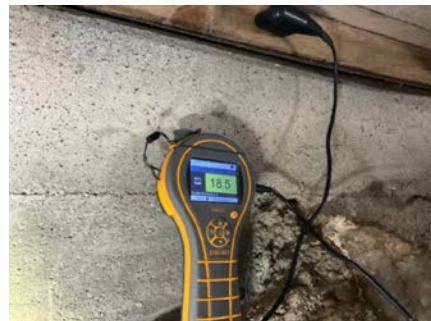
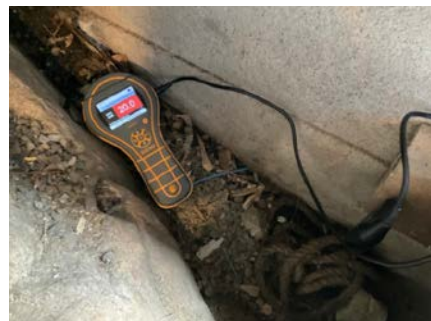
## TO 2 Kryp Kjeller

- I krypkjeller er det kjeller lukt og krypkjeller har lite lufting. I treverk i himling ble det målt opptil 18,5 vekt% fukt og i treverk ned mot grunnmur målt 20 vekt% fukt.

- Bedre lufting bør etableres, krypkjeller bør holdes et øye med og kan være fuktigere på andre tider av året. Dette punktet har sammenheng med punktet "Drenering". Generelt kan grunnen grunnen i krypkjellere dekkes med plast folie, slik at fukt avsondringen reduseres. Generelt er krypkjellere en risiko konstruksjon som ofte kan være utsatt for fukt og kondens.
