# LUNDE

LUNDEVEIEN 110, 4640 SØGNE

Tilstandsrapport

# Sammendrag av boligens tilstand

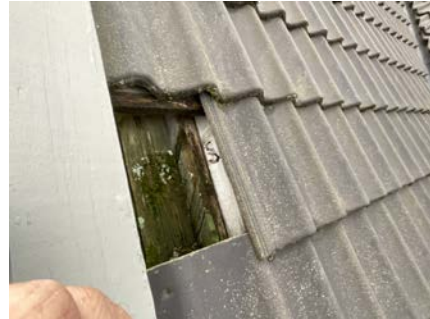
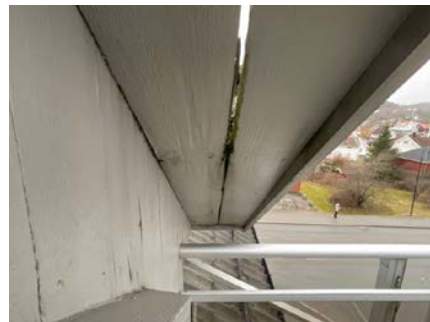
Det mangler en takstein på kvisten på loftet. Dette har medført fuktpåvirkning med råteskader i takutstikk og kledning under.

Manglende takstein må erstattes. Råteskadet takutstikk og kledning må utbedres. Dersom tiltak ikke gjennomføres, er det risiko for videre fuktinntrengning og økte skader på konstruksjonen.

Vedlikeholdsansvaret ligger normalt hos borettslaget og forholdet bør meldes til styret for videre oppfølging.

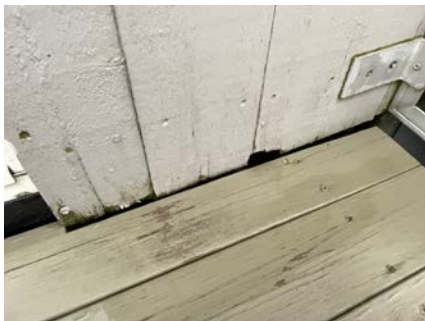
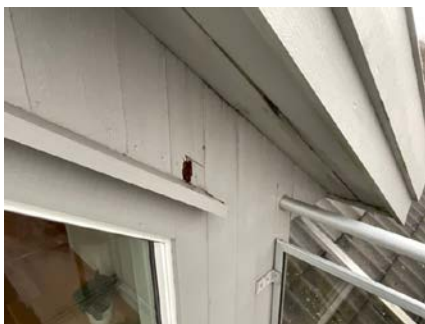
#### Vurdering av avvik:

- Det er påvist spredte råteskader i bordkledningen.

Det er registrert spredte råteskader i bordkledningen på flere fasader rundt leiligheten. Skader er observert ved vindu på loft der det mangler takstein, på gavlvegg mot vei, samt på veranda på loft hvor kledningen er avsluttet tett ned mot terrassebordene.

- Råteskadet trekledning må skiftes ut.
- Råteskader i bordkledningen kan fortsette å utvikle seg både i tiliggende bordkledning og til bakenforliggende veggkonstruksjon, dersom en ikke foretar tiltak.

Råteskadet kledning bør skiftes ut. Før ny kledning monteres anbefales kontroll av underliggende konstruksjon for å avdekke eventuell videre råtespredning.

Vedlikeholdsansvaret ligger normalt hos borettslaget og forholdet bør meldes til styret.

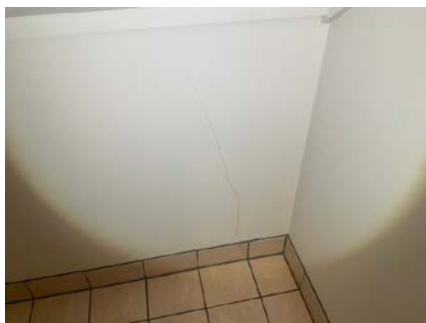
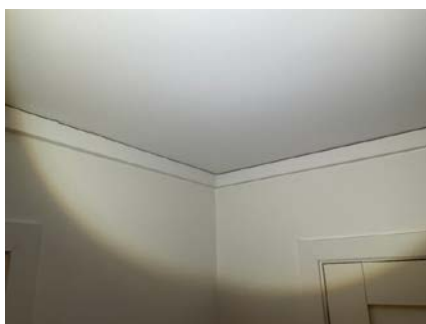
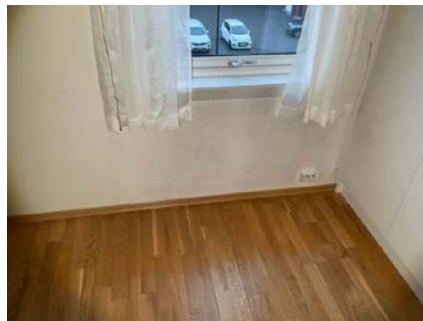
## ! TG 2 Etasjeskille/gulv mot grunn

- Det er målt høydeforskjell på mellom 15-30 mm gjennom hele rommet. Tilstandsgrad 2 gis med bakgrunn i standardens krav til godkjente måleavvik.

Det er også observert sprekker mellom taklist og himling enkelte steder, noe som kan indikere bevegelser i konstruksjonen.

Tilstandsgrad 2 er satt med bakgrunn i målte avvik i forhold til standardens grenseverdier.

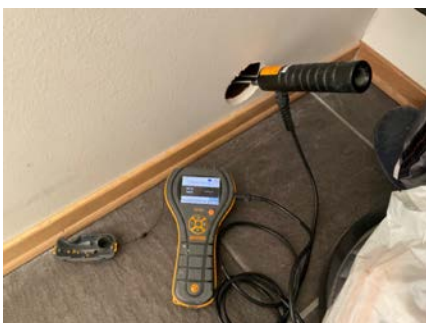
Hulltaking er foretatt i gang uten å påvise unormale forhold ved fuktmåling i topp av bunnsvill med pigger i treverket. Hulltaking ble IKKE gjennomført bak risikosonen. Det ble gjennomført hulltaking fra tilstøtende rom men på en plass hvor det erfaringsmessig ikke er kjent at det er en høyere skadefrekvens, slik som bak risikosonen. Hulltaking er gjennomført iht forskrift og iht NT sine instruksjer. Takstmannen kan etter denne typen hulltaking ikke garantere for at det ikke er fukt/eller avvik andre steder på badets lukkede konstruksjoner. TG er satt iht resultat av målinger utført på befaringsdagen og iht NS3600.

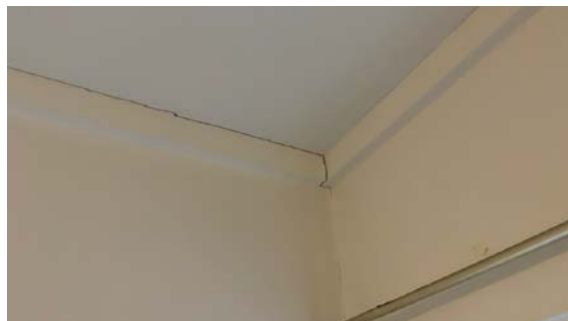
Det er registrert sprekker og mindre gliper i overgangen mellom vegg og himling.

Forholdet vurderes å være av kosmetisk karakter og kan skyldes normale bevegelser i konstruksjonen eller uttørking i materialer. Sprekkene kan utbedres ved sparkling og overflatebehandling ved behov.

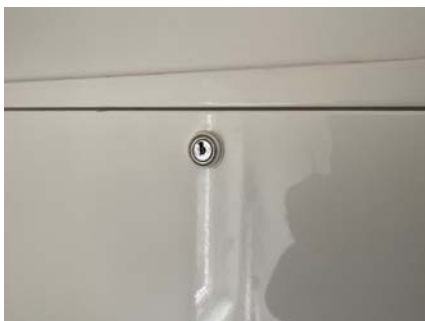
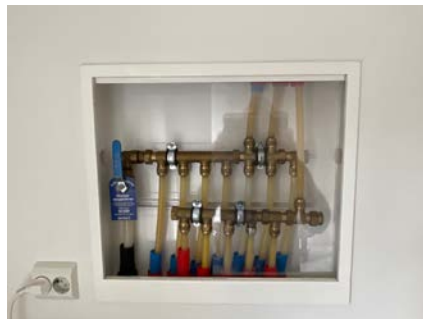
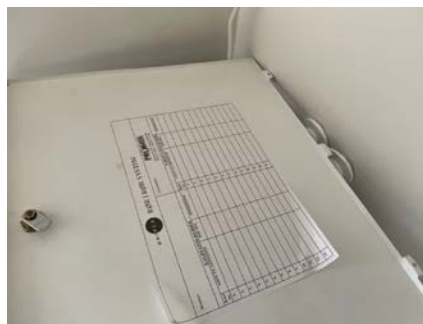
Manglende merking og defekt lås kan føre til forsinket håndtering ved lekkasje eller andre akutte situasjoner, noe som øker risikoen for følgeskader.

Kursene til vannrørene bør merkes tydelig for å sikre rask identifisering ved behov for stenging eller vedlikehold.
