# LUND

MARVIKSVEIEN 53, 4631 KRISTIANSAND S

Lekker selveierleilighet over 2 plan | Solrike uteplasser | Biloppstilling | Sentral beliggenhet med

Tilstandsrapport

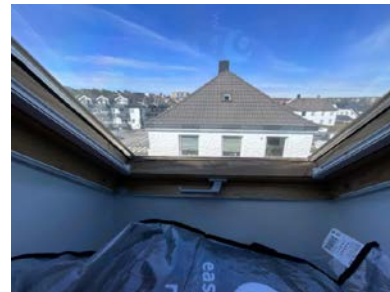
- Karmene i vinduer er slitte og det er sprekker i treverket.
- Takvinduer har generelt kortere levetid enn vinduer som er plassert i veggene, da de blir mer utsatt for regn/snø. Beslag og tetting på utsiden er en kjent risiko og bør jevnlig inspiseres for at vannskader ikke skal oppstå i bygget.

Vinduer av eldre dato er mer utsatt for vanninntrenging og kald trekk. Fare for punktering da isolerglass har oppnådd hele sin levetid.

- Det må påregnes noe vedlikehold og at enkelte vinduer må skiftes ut.

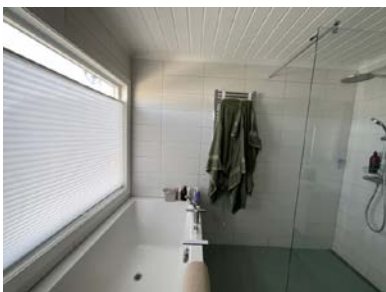
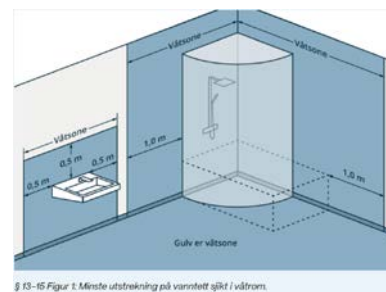
- Det er vindu/dør med ikke fuktbestandige materialer i våtsonen (ved vask, dusj, badekar, osv.), løsningen eller byggematerialet er uegnet.

- Dersom det ikke gjøres tiltak, kan dette medføre oppfukning, oppsvelling og forringelse av materialer over tid og fuktskader på tilstøtende konstruksjoner.

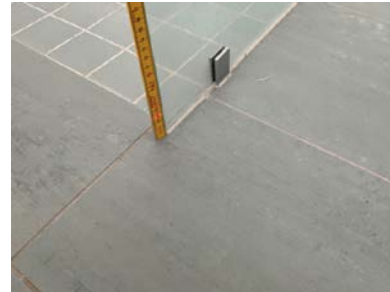
Det er flislagt gulv med elektriske varmekabler. Det er ca. 35mm. høydeforskjell fra flis ved dør til slukrist. På grunn av plasseringen på innredning og skap er det ikke mulig å måle innredning eller badekaret. Målingen som er utført er kun punktvis på gulvet. Det er ikke flyttet på vaskemaskin og lignende.

Noe bruksvann vil bli liggende etter dusjing, dette er normalt med fall på 1:100 i dusjen.

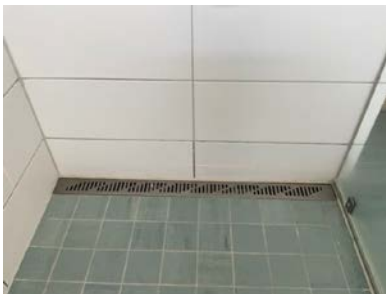
Deler av membranen i dusjsonen er ny, alders avviket gjelder øvrige deler av membransjiktet.

- Det er viktig å merke seg at levetiden til en membran varierer basert på kvalitet, installasjon og bruk. Eldre membraner kan bli sprø og sprekke opp, noe som fører til at de mister sin vanntettende funksjon. Dette kan resultere i vannlekkasjer gjennom vegger og gulv og fuktskader.

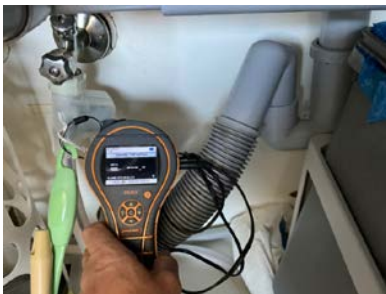
Hulltaking er foretatt uten å påvise unormale forhold. Hulltaking er foretatt i skap på kjøkken. Fuktkvotemåling (vekt%) i konstruksjonen ble målt til under 6.

Hulltaking gir begrenset adgang til visuell kontroll/måling av et lokalt område på badet, og det kan dermed ikke med sikkerhet utelukkes at det foreligger skjulte avvik eller skader i øvrige deler av konstruksjonen.
