# BIRKELAND

TØANE 6D, 4760 BIRKELAND

Sentral 3-roms leilighet med solrik terrasse - garasje - lave felleskostnader

Befaringsdato: 10.08.2026

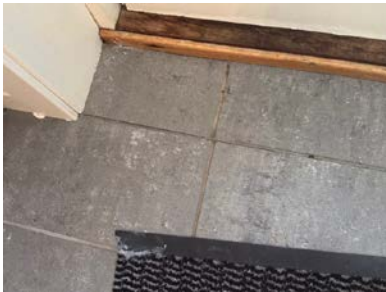
- Det er påvist områder med bom flis (fliser som ikke sitter ordentlig fast i underlaget) i kombinasjon med riss eller sprekker i fuger.

- Bom i fliser og sprekker i fuger øker risiko for at fliser løsner, sprekker og slipper fukt/vann inn i underlaget.
- Det anbefales å utbedre løse fliser og tette fuger, samt kontrollere om det foreligger underliggende fuktproblemer.

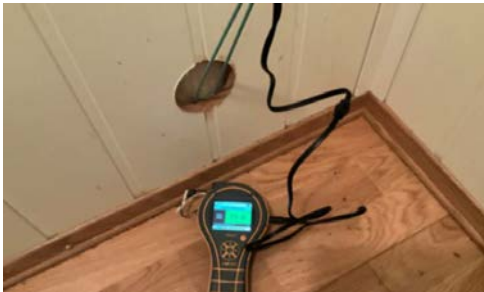
Fuktkvotemåling (vekt%) i konstruksjonen ble målt til 16.

Fuktighet i påførte vegger under terrenget vil variere med årstidene og verdiene kan være normal fra 18 vektprosent og ned til 0.

Da hulltaking gir begrenset adgang til visuell kontroll/måling av et lokalt område i påførte vegger, kan det dermed ikke med sikkerhet utelukkes at det foreligger skjulte avvik eller skader i øvrige deler av konstruksjonen.

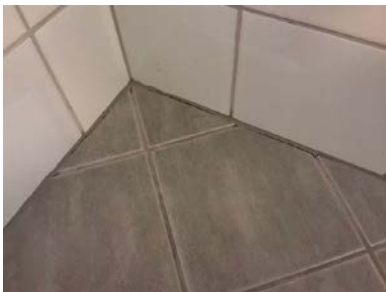
- Det er mulighet for at det kan forekomme vannlekkasje på våtrommet hvor vann ikke vil gå til sluk.

- Eventuelt lekkasjevann fra utstyr utenfor dusjsone vil ikke ha en naturlig vei til sluket. Dette kan føre til at vann samler seg på gulvet og potensielt renner ut av rommet eller trenger inn i konstruksjonen.

Dusjnisen er avgrenset med tett oppkant mot øvrige deler av gulvet, eventuelt lekkasjevann vil derfor renne ut av rommet før det kommer opp i sluken.

Tett dusjkabinett vil være en bedre løsning, da med tanke på vannbelastning og lekkasjevann fra utstyr i rommet.

Det anbefales å utbedre silikonfuger som har begynt å slippe fra underlaget.

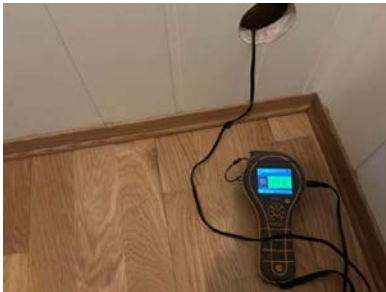
Hulltaking er foretatt uten å påvise unormale forhold. Hulltaking er foretatt ved/i boden i bunnsvill mot badet. Fuktkvotemåling (vekt%) i konstruksjonen

ble målt til 13.

Hulltaking gir begrenset adgang til visuell kontroll/måling av et lokalt område på badet, og det kan dermed ikke med sikkerhet utelukkes at det foreligger skjulte avvik eller skader i øvrige deler av konstruksjonen.

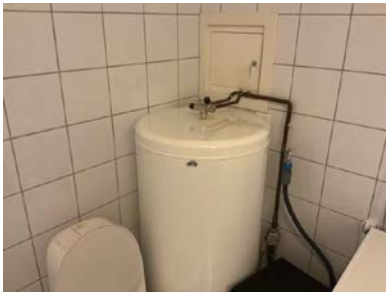
- Mangelfull el-tilkobling kan innebære økt risiko for elektrisk feil, brannfare og redusert sikkerhet.
- Det bør etableres tilfredsstillende el-tilkobling etter gjeldende forskrift.

Den elektriske tilkoblingen med stikkontakt kan medføre økt fare for brannutvikling, grunnet belastningen tilkoblingen utsettes for. Tilstandsgraden settes i tråd med krav gitt i gjeldende standard (NS3600)
