# GRIM

BRØNNSTYKKET 15, 1. ETG, 4616 KRISTIANSAND S

Sentral del av tomannsbolig på 116 kvm | Fin standard | Innholdsrik bolig | 2 bad (ett nytt i 2026)

Tilstandsrapport

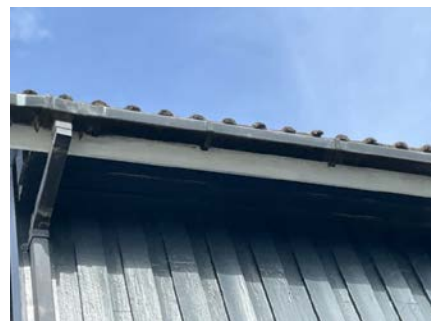
- Behov for utskifting av takrenner nærmer seg.
- Manglende snøfangere kan føre til ras av snø og is fra taket, med fare for skade på personer, eiendom og installasjoner.

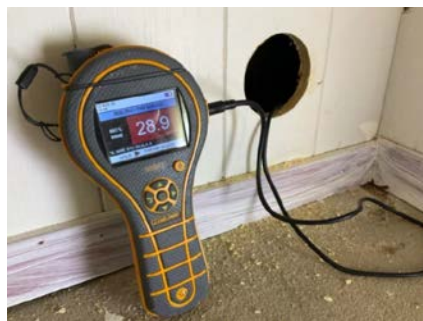
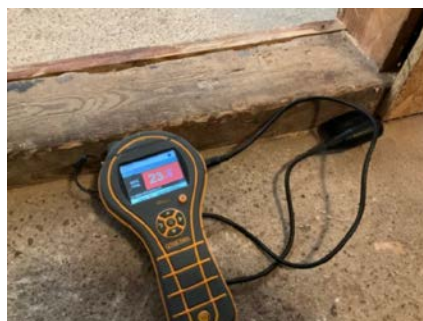
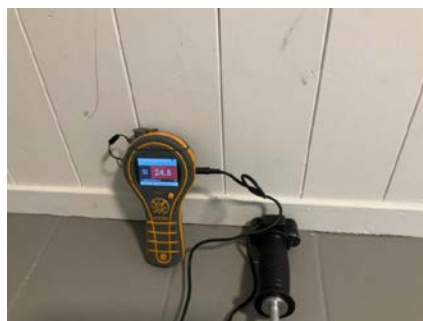
- På innvendig grunnmur under terreng og støpt gulv er det stedvis kalkutslag som indikerer fukt vandring gjennom grunnmur. Ved hulltaking, ved fuktmåling i bunnen av påforet vegg mot grunnmur under terreng og i treverk mot gulv ble det målt opptil over 28 vekt% fukt/fiber metning.

- Dette punktet har sammenheng med punktet "Drenering". Fukten kan føre til fuktskader, muggvekst, dårlig inneklima og nedbrytning av materialer. Generelt er rom under terreng en risiko konstruksjon som ofte er utsatt for fukt og kondens.

Kostnadsestimat: 20 000 - 100 000

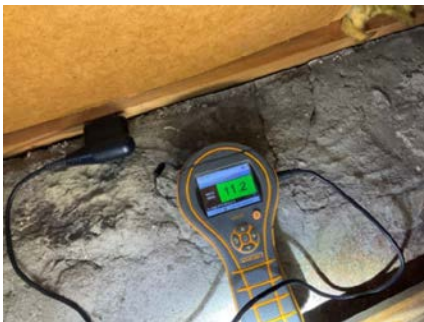
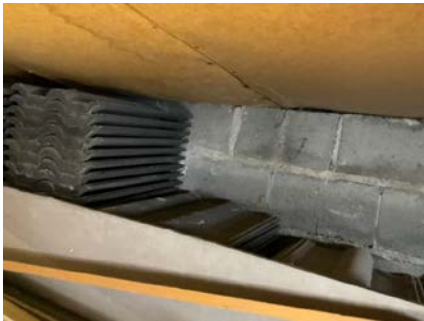
## Krypkjeller

- Ved fuktmåling i treverk i himling ble det ikke påvist unormale forhold. Langs innvendig grunnmur er det noe kalkutslag.

- Lagrede materialer bør fjernes og god utlufting opprettholdes. Ellers ingen umiddelbare tiltak. Generelt kan grunnen grunn i krypkjellere dekket med plast folie, slik at fukt avsondringen reduseres. Generelt er krypkjellere en risiko konstruksjon som ofte kan være utsatt for fukt og kondens.

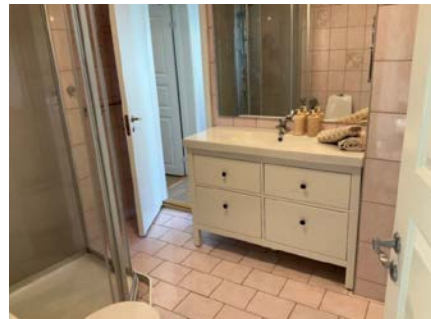
- Manglende oppgradering av våtrommet medfører høy risiko for at konstruksjonene ikke vil tåle vanlig bruk av vann eller lekkasjer. Dette kan føre til fuktskader på tilstøtende konstruksjoner.

Kostnadsestimat: 200 000 - 500 000

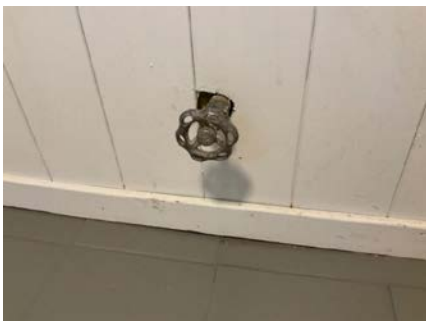
- Vannledninger fungerer i dag, men ut ifra alder kan skader plutselig oppstå på eldre anlegg.

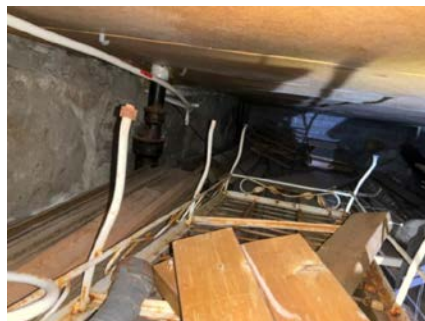
## TG 1 Innvendige avløpsrør

- Avløpsrør fungerer i dag, men ut ifra alder kan skader plutselig oppstå på eldre anlegg.

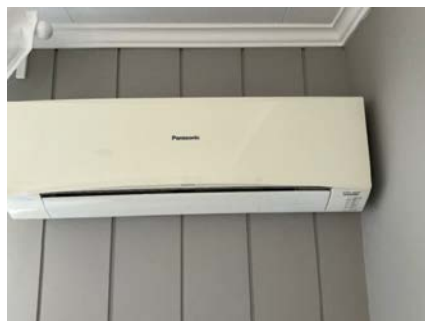
- Varmepumpe fungerer i dag, men ut fra alder kan skader plutselig oppstå på eldre varmepumper.
