# LUND

ST. OLAVS VEI 20C, 4631 KRISTIANSAND S

Tilstandsrapport

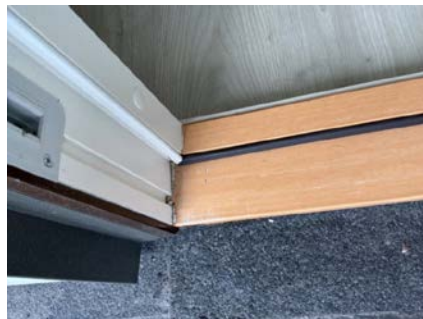
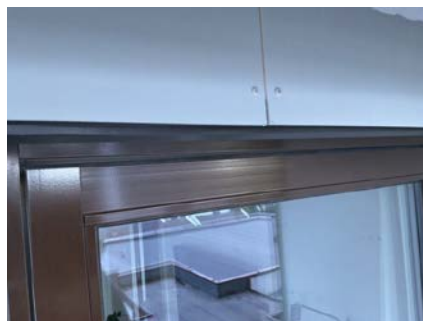
Det kan oppleves sesongvariasjon på funksjon for dører. På grunn av varierende fuktig klima -med mer, så kan dører av og til fungere bra, mens andre ganger tar de i karm.

- Vanskelig betjening kan tyde på slitasje eller skjevheter, og kan føre til redusert funksjon og tetthet.
- Dører må justeres for å sikre normal funksjon.

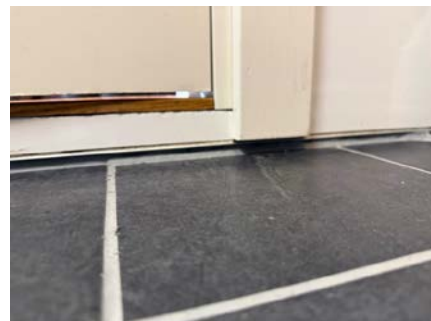
- Det er tegn på fuktskader nederst på våtromsplater.

- Tegn på fuktskader nederst på våtromsplater gir risiko for at fukt kan ha trengt inn bak eller i konstruksjonen. Dette kan føre til videre utvikling av mugg og råte, svekket konstruksjon og dårlig innneklima.
- Avklar årsaken til fuktskadene ved nærmere undersøkelser, og vurder utskiftning av fuktskadde bygningsdeler etter behov.

Det ble påvist enkelte fuktskader nederst på baderomsplater, og sprekker/riss i fugemasse mellom gulv/baderomsplate under toalett og ved inngangsdør til våtrom.

Det ble ikke vist fuktutslag utover normalen ved bruk av fuktsøker på befaringstidspunktet.

Det anbefales videre undersøkelser.

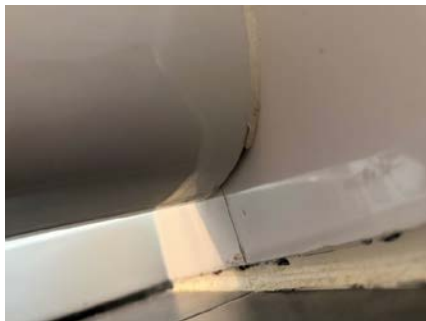
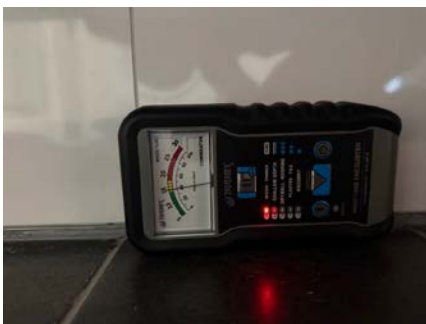
### 1 TG 2 Overflater gulv

- Det er påvist avvik i fallforhold til sluk i forhold til krav i forskrift på befaringstidspunktet.

- Et bad med manglende/reduert fall til sluk blir mindre funksjonelt og sikkert for brukeren. Dette kan medføre stående vann på gulvet, vann som ikke ledes effektivt til sluket, økt risiko for at vann renner ut av rommet og redusert sklisikkerhet på gulvet.
- Det anbefales å kontrollere fallforholdene og utbedre disse slik at krav til fall mot sluk oppfylles. Ved større avvik kan det være nødvendig å bygge opp gulvet på nytt i henhold til gjeldende våtromsnorm.

Det ble registrert sprekker og mangler i overgangen mellom gulv og baderomsplater, samt avflassing og tegn til fuktpåvirkning nederst på platene. Dette gir indikasjon på mangelfull tettefunksjon i overgangen og medfører økt risiko for at vann og fukt kan trenge inn i bakenforliggende konstruksjoner og føre til fuktskader. Ved eventuell lekkasje kan mangelfull tettefunksjon medføre at lekkasjevann ikke håndteres på en tilfredsstillende måte, med risiko for vanninntrengning i tilstøtende konstruksjoner.

**Kostnadsestimat: 100 000 - 200 000**

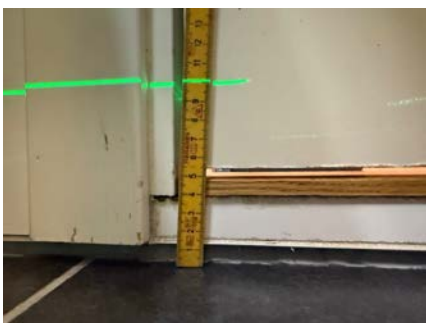
### TG 1 Sanitærutstyr og innredning

Moderne sanitærutstyr og innredning, med mindre bruksskader på befaringstidspunktet.  
Det er benyttet dusjkabinett tilkoblet direkte i sluk.

- Vedvarende høyt fuktnivå kan føre til omfattende skader på innredning, bygningsdeler og overflater
- Det anbefales å montere mekanisk avtrekksvifte.

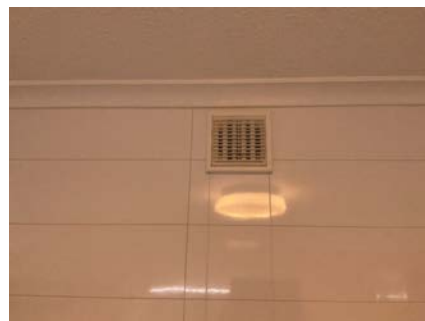
### TG IU Tilliggende konstruksjoner våtrom

Røranlegget til baderomsvasken ligger delvis synlig utenpå vegg på våtrommet. Det ble ikke oppdaget fuktutslag ved fuktsøk på vegg i våtsonen på våtrommet.

Det gjøres spesielt oppmerksomt på usikkerhet ved risiko for uoppdaget lekkasjer i annen bakenforliggende konstruksjoner/installasjoner som normalt er skjult og som ikke lar seg befare. Lekkasjevann kan forårsake fukt og råteskader.

- Konsekvensen er at tilstanden i tilliggende konstruksjoner er usikker, og det kan finnes skjulte feil (f.eks. fukt eller skade).
