# VIGELAND

SPANGEREIDVEIEN 4B, 4520 LINDESNES

Pen leilighet i Vigeland sentrum | Stor og solrik balkong | Over to plan | Parkering i carport

Tilstandsrapport

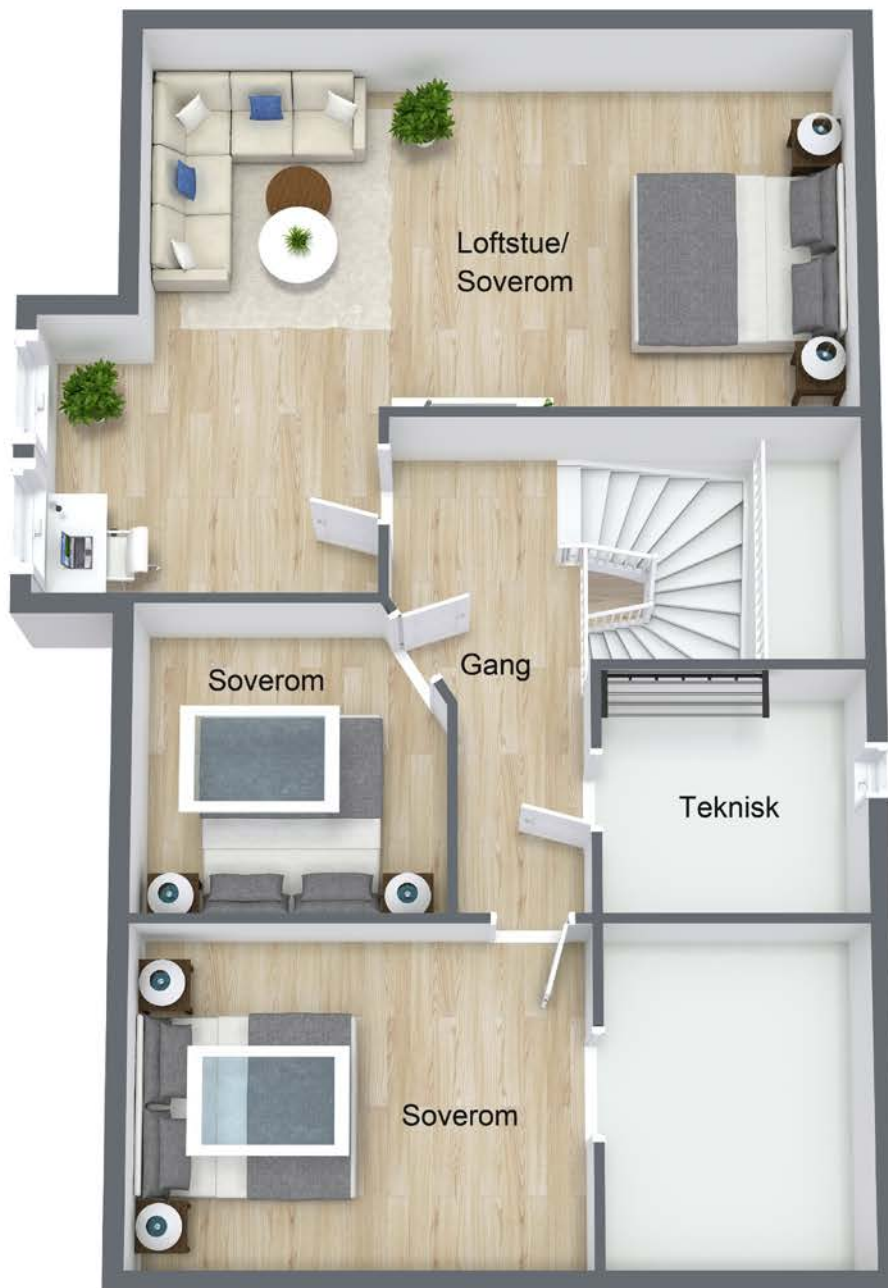
Areal på plantegning kan avvike fra faktiske mål.  
Møblering er kun ment som illustrasjon på hvordan rommene kan innredes.

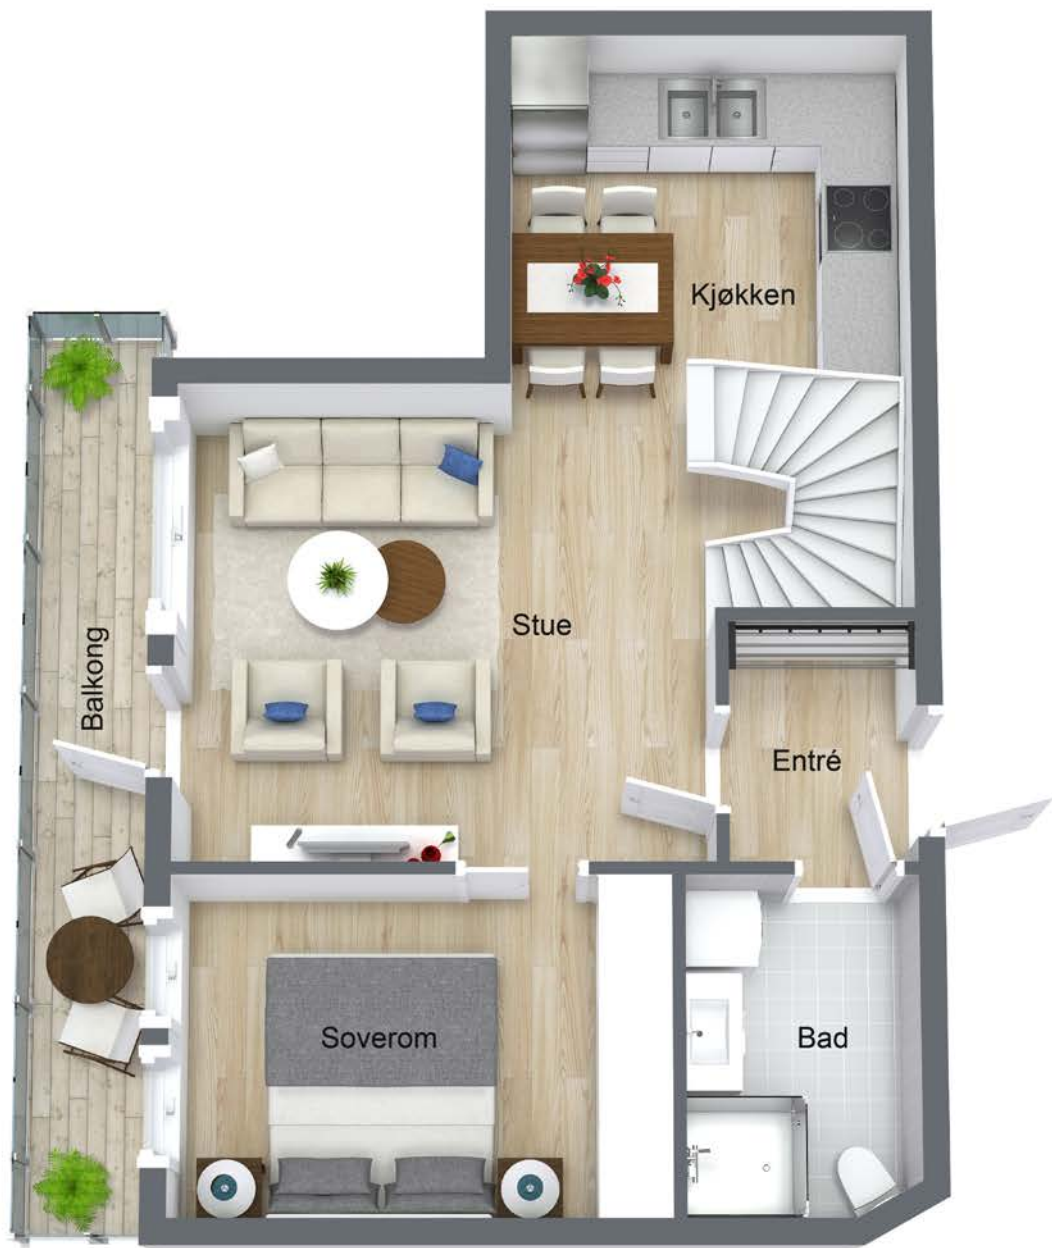
Areal på plantegning kan avvike fra faktiske mål.  
Møblering er kun ment som illustrasjon på hvordan rommene kan innredes.
