# KVADRATUREN

KONGENS GATE 15A, 4610 KRISTIANSAND S

Arealeffektiv og pen 1-roms leilighet like ved Markens gate | Gjennomgående god standard

# Tilstandsrapport

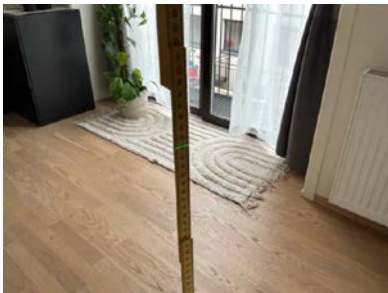
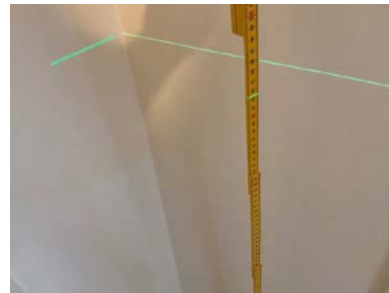
Målingene er begrenset av at leiligheten var møblert på befaringsdagen, det er ikke flyttet på tyngre gjenstander slik som senger, kommoder eller fastmonterte innredninger.

Målinger viser avvik innenfor gjeldende standard.

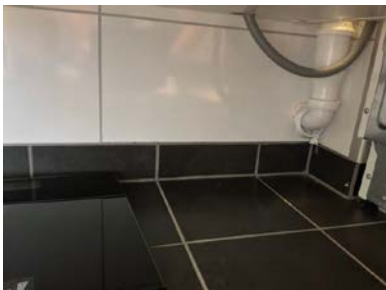
### 2. ETASJE > BAD

- Dersom våtromsplatene ikke er montert fagmessig, kan dette medføre utettheter som øker risikoen for fuktinntrengning bak platene. Over tid kan dette føre til oppfukning av tilstøtende konstruksjoner, noe som kan resultere i råteskader, muggvekst og eventuelle lekkasjer.
- Det må foretas lokal utbedring.

Det er registrert manglende silikonfuge mellom bunnen av våtromsplate og aluminiumsprofil. Dette medfører at overgangen ikke er tilstrekkelig forseglet, og vann/fukt kan trenge inn bak platen.

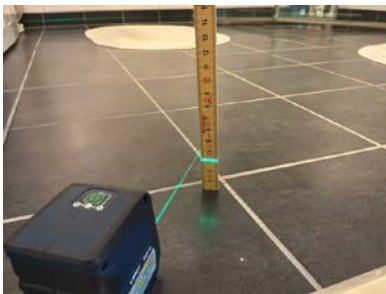
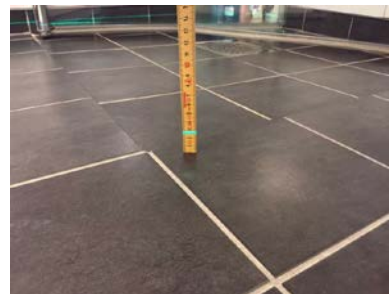
## 2. ETASJE > BAD

- Det er påvist avvik i fallforhold til sluk som medfører at lekkasjevann ikke ledes til sluk og renner ut av våtrommet.

Våtrom uten oppkant ved dør, med utilstrekkelig fall til sluk og registrert motfall på deler av gulvet, har økt risiko for at vann kan renne ut av rommet ved lekkasje eller utilsiktet vannsøl. Motfall kan i tillegg føre til at vann ledes bort fra sluket og blir stående på gulvet. Dette kan medføre fuktskader i tilstøtende rom og bygningskonstruksjoner.

Kostnadsestimat er satt til utbedring av fallforhold.

**Kostnadsestimat: 20 000 - 100 000**

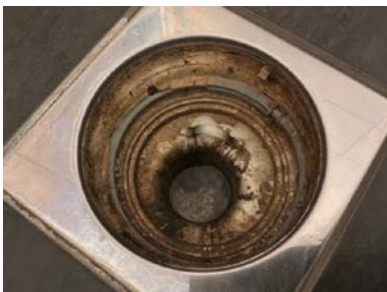
### **TG 1** Vanntett sjikt, membran og sluk

Det er påstrykningsmembran/smøremembran på gulv og våtromsplater på vegger som synlig vanntett sjikt. Det er nyere stålsluk. Høydeforskjellen fra toppen av sluket til toppen av membran ved dørterskelen er 25 mm.

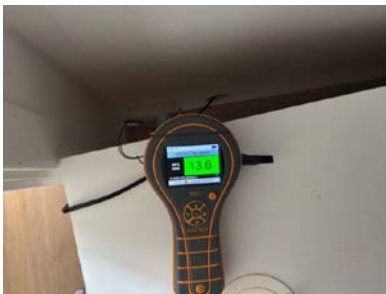
Hulltaking er foretatt uten å påvise unormale forhold. Hulltaking er foretatt fra tilstøtende rom (bod), måling utført i bunnsvill mot våtrommet. Fuktkvotemåling (vekt%) i konstruksjonen ble målt til 14.

Hulltaking gir begrenset adgang til visuell kontroll/måling av et lokalt område på våtrommet, og det kan dermed ikke med sikkerhet utelukkes at det foreligger skjulte avvik eller skader i øvrige deler av konstruksjonen.

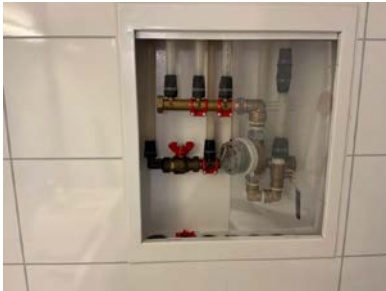
Innvendige vannledninger er av plast (rør-i-rør) og er besiktiget i rørskap. Dreneringsrør fra fordelerskap med utløp i bad.

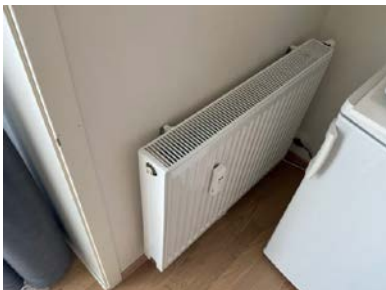
Leiligheten har radiator i stue/kjøkken.

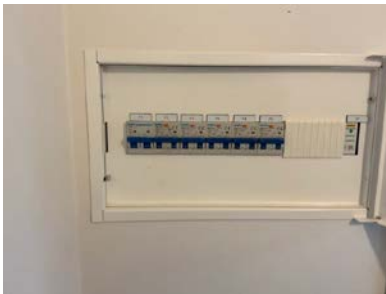
Det er mer enn 5 år siden siste el-tilsyn. Det elektriske anlegget er montert etter 1. januar 1999, og opplysning om installasjonsår er satt til byggeår. Sikringstavle med jordfeilautomater, montert i entré. Tilstandsvurdering er basert på alder og enkle observasjoner, da undertegnede ikke har spisskompetanse på området.
