# VÅGSBYGD

KJOS RINGVEI 1A, 4622 KRISTIANSAND S

Lys og moderne 4-roms endeleilighet med trappefri adkomst | Solrik veranda | Parkeringsplass

Tilstandsrapport

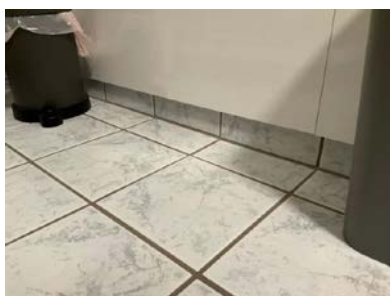
- Dersom våtromsplatene ikke er montert fagmessig, kan dette medføre utettheter som øker risikoen for fuktinntrengning bak platene. Over tid kan dette føre til oppfukning av tilstøtende konstruksjoner, noe som kan resultere i råteskader, muggvekst og eventuelle lekkasjer.

Det er registrert at våtromsplatene mangler avsluttende aluminiumsprofil i underkant. En slik profil bidrar til å beskytte platekanten mot fuktopptak og gir en tett og varig avslutning mot gulvkonstruksjonen. Manglende profil kan øke risikoen for at fukt trenger inn i platekanten, noe som over tid kan føre til oppfukning og redusert levetid på konstruksjonen. Dette avviker fra anbefalt utførelse.

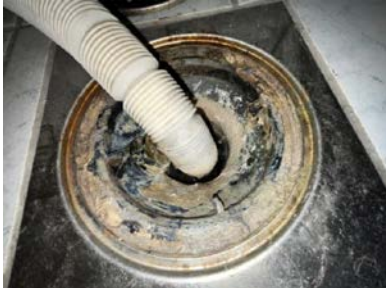
- Uten tilfredsstillende klemring er det vanskelig å sikre en vanntett overgang mellom smøremembranen og sluket. Dette øker risikoen for at vann kan sive ned langs sidene av sluket og forårsake fuktskader i gulvkonstruksjonen og omkringliggende område.
- Konsekvensen er at membranen kan ha redusert funksjon og tetthet som følge av alder, noe som øker risikoen for fuktinntrengning og skjulte skader i konstruksjonen, samt behov for oppgradering eller rehabilitering av våtrommet.
- Konsekvensen er at membranen/tettesjiktet kan ha redusert funksjon og tetthet som følge av alder, noe som øker risikoen for fuktinntrengning og skjulte skader i konstruksjonen, samt behov for oppgradering eller rehabilitering av våtrommet.

Det er ikke registrert synlige tegn til lekkasje eller fuktskade ved befaring. Hulltaking og fuktmåling i tilstøtende konstruksjon viste normale verdier. Manglende dokumentasjon på utførelse medfører redusert forutsigbarhet knyttet til membranens utførelse, detaljer rundt slukt og forventet levetid. Smøremembran er erfaringsmessig mer utsatt for utførelsesfeil enn prefabrikkerte membransystemer, særlig i overgang mot sluk. Tilstandsgrad 2 settes på bakgrunn av manglende dokumentasjon og alder, samt behov for økt oppfølging i videre brukstid.

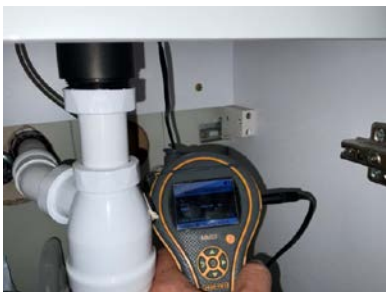
Hulltaking er foretatt uten å påvise unormale forhold. Hulltaking er foretatt fra tilstøtende rom, måling utført i vegg bak innredningen på våtrommet. Fuktkvotemåling (vekt%) i konstruksjonen ble målt til under 6.

Hulltaking gir begrenset adgang til visuell kontroll/måling av et lokalt område på våtrommet, og det kan dermed ikke med sikkerhet utelukkes at det foreligger skjulte avvik eller skader i øvrige deler av konstruksjonen.

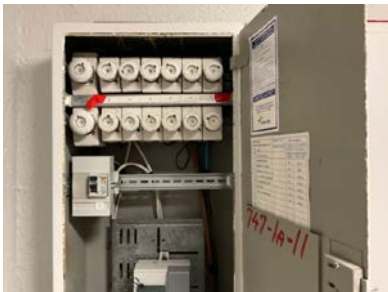
Det har vært el-tilsyn siste 5 år. Det er gjort endringer i elektrisk anlegg etter 1. januar 1999.

Det elektriske anlegget har eldre skrusikringer. Sikringsskapet er plassert i gangen.

Videre utskifting i forbindelse med renovering av bad bør påregnes.
