# DVERGSNES

DVERGSNESKOLLEN 75, 4639 KRISTIANSAND S

30 Tilstandsrapport

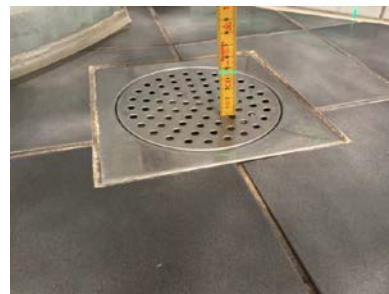
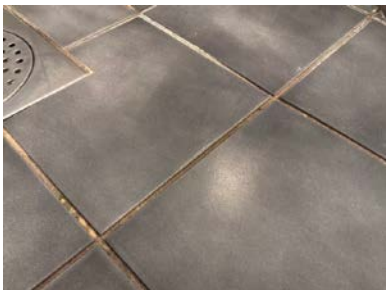
- Det er påvist avvik i fallforhold til sluk som medfører at bruksvann brer seg utover gulvet utover nedslagsfeltet ved normal bruk av dusj- og badekar og blir stående.
- Det er registrert utvasket fuger i dusjsone.

Det er registrert svakt fall mot sluk i dusjsonen. Eier opplyser at vann har en tendens til å renne ut av dusjsonen ved bruk. Fallforholdene medfører at vannet ikke ledes effektivt mot sluket, og det kan oppstå vannansamlinger på gulvet utenfor dusjsonen.

Det er registrert utvaskede/slitte flisfuger i dusjsonen. Fugene har redusert kvalitet som følge av vannbelastning og bruk over tid.

- Til tross for avviket i fall/høydeforskjell til sluk, vil gulvet fortsatt kunne lede vann mot sluket, men med redusert effektivitet. Dette kan potensielt øke risikoen for vannansamling i enkelte områder av badet.
- Utvaskede fuger kan føre til økt vanninntrengning bak flisene og videre nedbrytning av fugene. Fugene bør utbedres for å begrense videre utvikling.

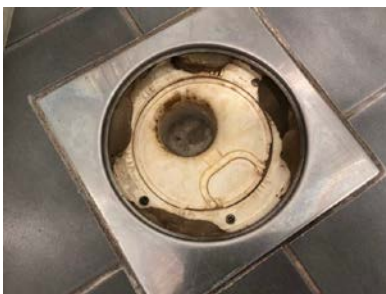
Det er ikke registrert synlige tegn til lekkasje eller fuktskade ved befarung. Hulltaking og fuktmåling i tilstøtende konstruksjon viste normale verdier.

Manglende dokumentasjon på utførelse medfører redusert forutsigbarhet knyttet til membranens utførelse, detaljer rundt slukt og forventet levetid. Smøremembran er erfaringsmessig mer utsatt for utførelsesfeil enn prefabrikkerte membransystemer, særlig i overgang mot sluk.

Tilstandsgrad 2 settes på bakgrunn av manglende dokumentasjon og alder, manglende høydeforskjell fra topp av slukrist til topp vanntett sjikt ved dør, samt behov for økt oppfølging i videre brukstid.

- Konsekvensen er at membranens tilstand og tetthet er usikker som følge av alder og manglende dokumentasjon, noe som øker risikoen for skjulte fuktskader og kan medføre behov for nærmere undersøkelser og eventuell rehabilitering av våtrommet.
- Konsekvensen er at membranens tilstand og tetthet er usikker som følge av alder og manglende dokumentasjon, noe som øker risikoen for skjulte fuktskader og kan medføre behov for nærmere undersøkelser og eventuell rehabilitering av våtrommet.
- Til tross for avviket i fall/høydeforskjell til sluk, vil gulvet fortsatt kunne lede vann mot sluket, men med redusert effektivitet. Dette kan potensielt øke risikoen for vannansamling i enkelte områder av våtrommet.

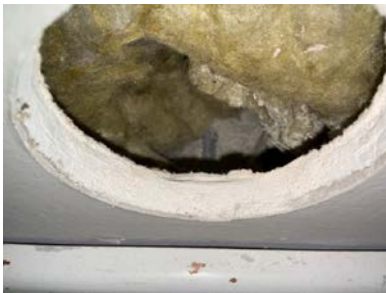
Stålsvill.

Hulltaking er foretatt uten å påvise unormale forhold. Hulltaking er foretatt i stue.  
Det er stendere av stål og måling er derfor ikke mulig. Ingen unormale funn ved søk etter fukt.  
Tilstandsgrad er satt på bakgrunn av ingen negative funn på baksiden av dusjsonen og ved søk etter fukt.

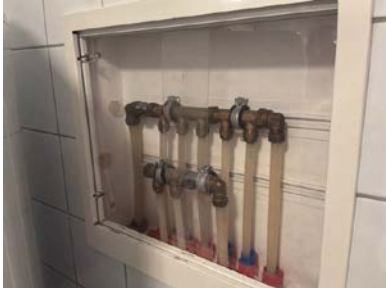
Det bør tettes mellom vannrør og varerør i skapet på kjøkkenet, fare for vannskader om røret sprekker.

- Det anbefales å montere tettemuffer slik at eventuelt lekkasjevann fra rør ikke renner ut i rom uten sluk.
