# VOIEBYEN

BRIGGVEIEN 69H, 4624 KRISTIANSAND S

Tilstandsrapport

# Tilstandsrapport

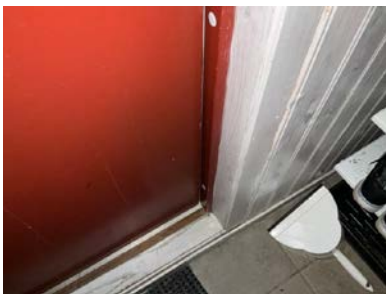
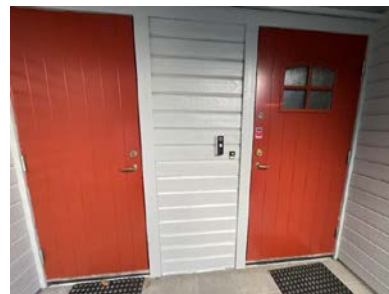
##### Vurdering av avvik:

- Det anbefales å justere, tette eller utbedre døren for å sikre god tetthet og funksjon.

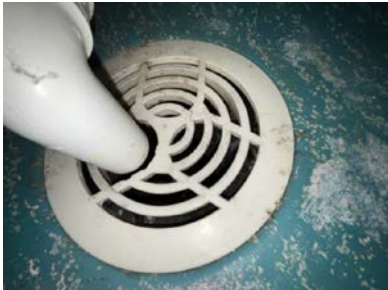
Tilstandsgrad 3 er satt på bakgrunn av standardens krav (tabell C.1 TG:3 i tilfeller der "vanntette sjikt" er lagt før 2000).

Eldre slukløsning.

- Manglende oppgradering av våtrommet medfører høy risiko for at konstruksjonene ikke vil tåle vanlig bruk av vann eller lekkasjer. Dette kan føre til fuktskader på tilstøtende konstruksjoner.
- Våtrommet har behov for omfattende oppgraderinger. For å sikre en løsning som oppfyller gjeldende krav, bør tettesjikt, sluk og røropplegg oppgraderes og dokumenteres.

**Kostnadsestimat: 200 000 - 500 000**

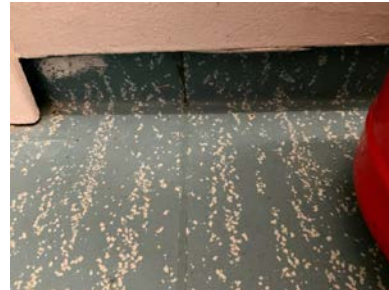
Sprekker i belegget.

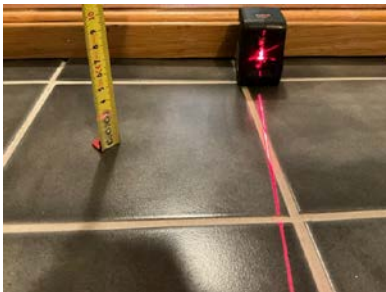
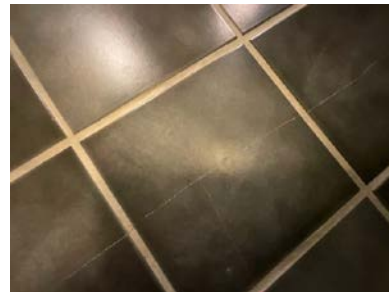
- Det er påvist avvik i fallforhold til sluk i forhold til krav i forskrift på befaringstidspunktet.
- Det er påvist sprekker i fliser.
- Det er påvist at noen fliser har bom (hulrom under).

- Til tross for avviket i fall/høydeforskjell til sluk, vil gulvet fortsatt kunne lede vann mot sluket, men med redusert effektivitet. Dette kan potensielt øke risikoen for vannansamling i enkelte områder av badet.
- Det må foretas utbedring av fallforhold.
- Slike riss/sprekker kan indikere bakenforliggende fuktskader, og konstruksjonen bør observeres jevnlig for å vurdere utvikling.
- Overflater må utbedres eller skiftes

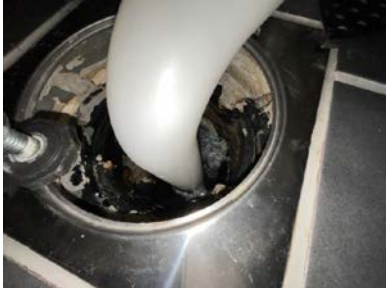
Mangler mansjett, synlig gipsplater som ikke er fuktbestandige.

- Manglende vanntetting mellom tettesjikt og sluk gir høy risiko for lekkasje i et kritisk punkt. Dette kan føre til fuktinntrengning i konstruksjonen og utvikling av skjulte fuktskader, mugg og råte.
- Det anbefales å utbedre tilkoblingen mellom tettesjikt og sluk slik at denne blir tett og korrekt utført. I mange tilfeller vil det være nødvendig å etablere ny membran og korrekt løsning med klemring i henhold til gjeldende våtromsnorm.

**Kostnadsestimat: 20 000 - 100 000**

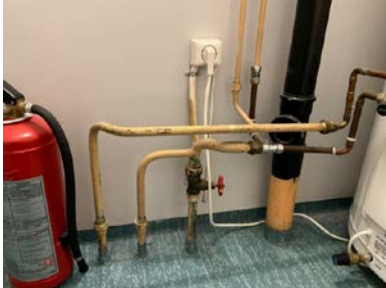
## TG 2 Innvendige avløpsrør

- Det er ikke behov for utbedringstiltak siden anlegget fungerer i dag, men ut ifra alder kan skader plutselig oppstå på eldre anlegg.
- Det anbefales å planlegge utskifting eller oppgradering av rørsystemet for å sikre videre driftssikkerhet.
