# LILLESAND

ØVREGATE 1, 4790 LILLESAND

# EGENERKLÆRINGSSKJEMA

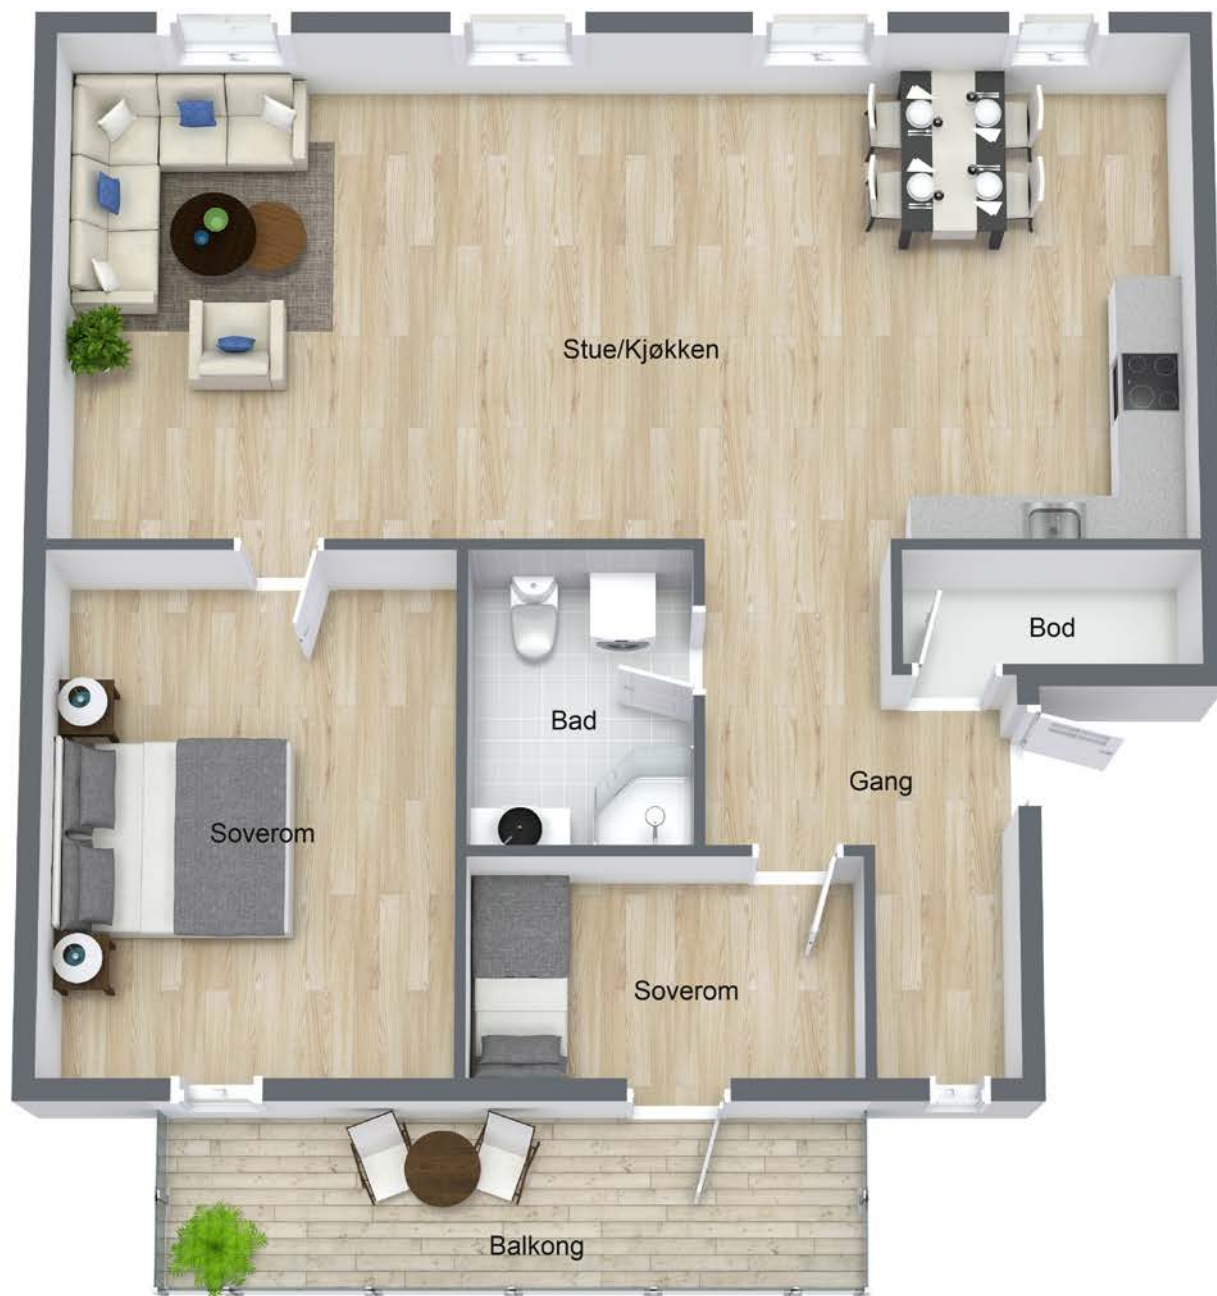
Areal på plantegning kan avvike fra faktiske mål.  
Møblering er kun ment som illustrasjon på hvordan rommene kan innredes.

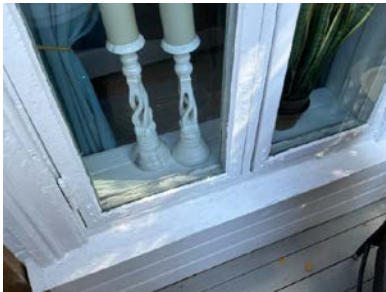
- Eldre isolerglass har økt risiko for punktering og redusert isolasjonsevne, med fare for varmetap og kondensproblemer.
- Det anbefales å planlegge utskifting av vinduene for å sikre tilfredsstillende funksjon og energieffektivitet.

Vinduer av eldre dato har generelt redusert isolasjonsevne og er mer utsatt for trekk og vanninntrenging. Vinduene fremstår som godt vedlikeholdt til tross for høy alder, men 1-lags og 1+1-lags glass har begrenset isolasjonsevne sammenlignet med nyere vindusløsninger. På grunn av alder må det også forventes økt behov for vedlikehold og justeringer.

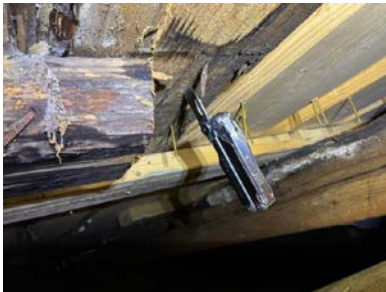
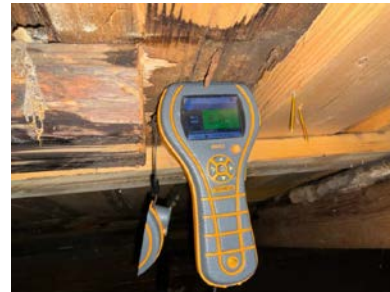
Det er registrert tørråte i eldre undertak fra byggeår på loftet. Flere bord i undertaket er skiftet, og det ble ikke målt forhøyede fuktverdier under befaringen. Det vil være behov for videre oppfølging av forholdet og utviklingen over tid.

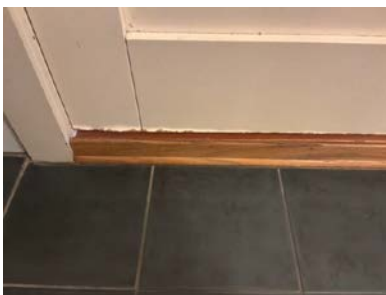
- Avviket har kosmetisk betydning. Forholdet bør holdes under oppsikt, og det kan bli aktuelt med utskifting av dørblad hvis forholdet forverrer seg.

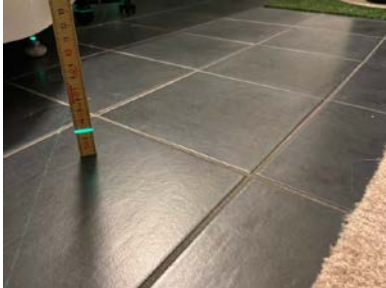
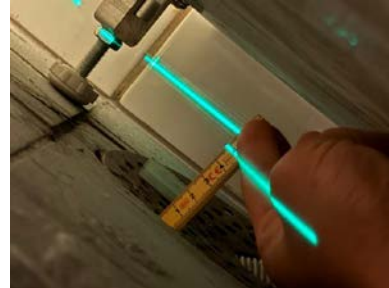
### **TG 2** Vanntett sjikt, membran og sluk

- Konsekvensen er at membranens tilstand og tetthet er usikker som følge av alder og manglende dokumentasjon, noe som øker risikoen for skjulte fuktskader og kan medføre behov for nærmere undersøkelser og eventuell rehabilitering av våtrommet.
- Konsekvensen er at membranens tilstand og tetthet er usikker som følge av alder og manglende dokumentasjon, noe som øker risikoen for skjulte fuktskader og kan medføre behov for nærmere undersøkelser og eventuell rehabilitering av våtrommet.
- Avvik i høydeforskjell eller fall på våtrommet kan føre til at vann ikke ledes korrekt mot sluk. Dette øker risikoen for vannansamlinger, fuktinntrengning og påfølgende skader på konstruksjon og overflater.

Det er ikke registrert synlige tegn til lekkasje eller fuktskade ved befarig. Hulltaking og fuktmåling i tilstøtende konstruksjon viste normale verdier.

Manglende dokumentasjon på utførelse medfører redusert forutsigbarhet knyttet til membranens utførelse, detaljer rundt slukt og forventet levetid. Smøremembran er erfaringsmessig mer utsatt for utførelsesfeil enn prefabrikkerte membransystemer, særlig i overgang mot sluk.

Tilstandsgrad 2 settes på bakgrunn av manglende dokumentasjon, alder og manglende høydeforskjell fra topp slukrist til gulv/synlig topp membran ved terskel, samt behov for økt oppfølging i videre brukstid.

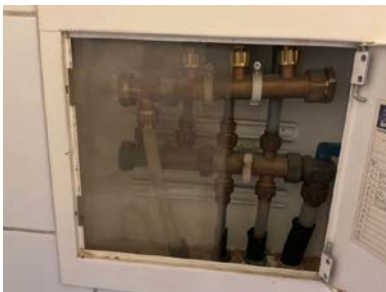
Innvendige vannledninger er av plast (rør-i-rør), og er besiktiget i rørskap.

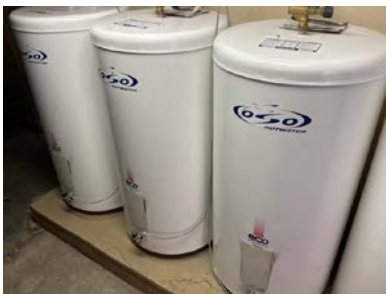
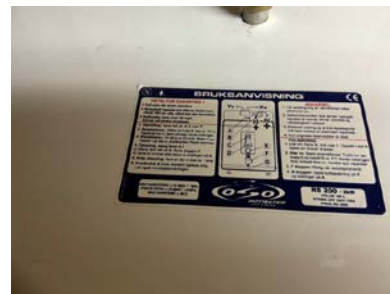
- Mangelfull el-tilkobling kan innebære økt risiko for elektrisk feil, brannfare og redusert sikkerhet.
- Eldre varmtvannstank har økt risiko for svikt og lekkasjer, med fare for vannskader og redusert driftssikkerhet.

Varmtvannsberederen er av eldre dato, og risikoen for lekkasje øker med alder og slitasje. Det anbefales å skifte berederen før det oppstår lekkasje, da en eventuell lekkasje kan medføre vann- og fuktskader på omkringliggende konstruksjoner.

Tilstandsgraden settes i tråd med krav gitt i gjeldende standard (NS3600)

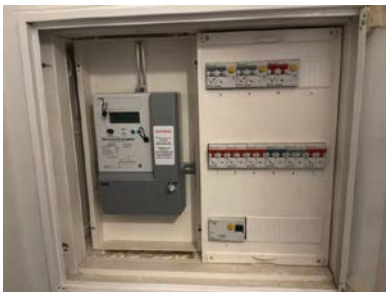
Det har vært el-tilsyn siste 5 år. Det elektriske anlegget er montert etter 1. januar 1999. Oppført år er byggeår. Sikringstavle med jordfeilautomater, montert i gang. Tilstandsvurdering er basert på alder og enkle observasjoner, da undertegnede ikke har spisskompetanse på området.

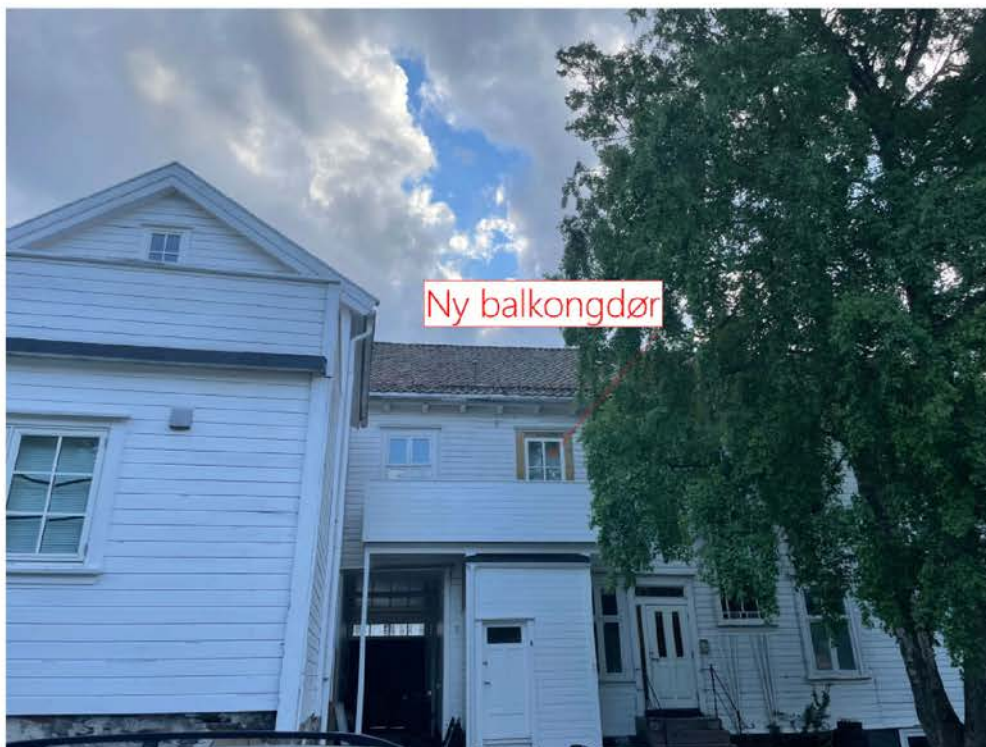
Ny balkongdør

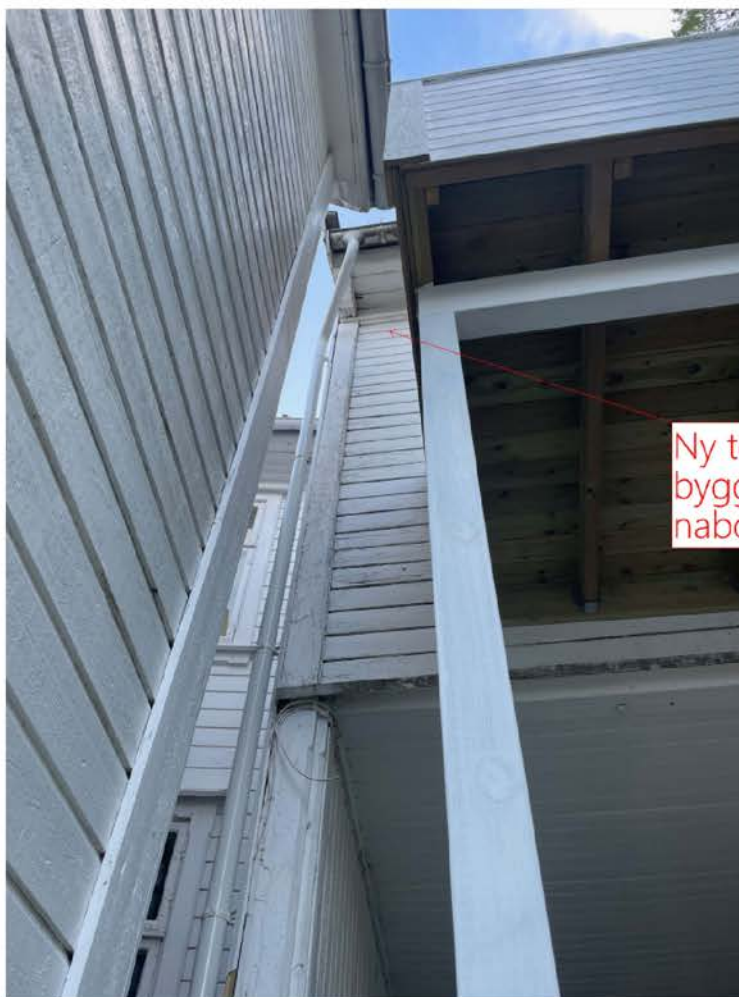
Ny terrasse er bygget 45 cm fra nabobygning
