# FISKÅTANGEN

SIREN JOHNSENS VEI 40, 4621 KRISTIANSAND S

Tilstandsrapport

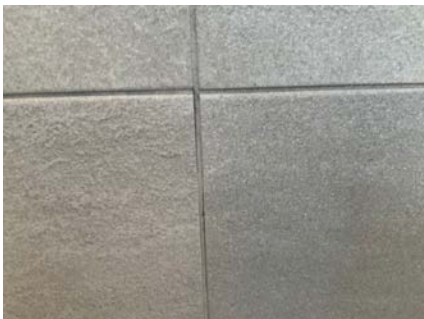
- Det er litt riss i flis fuger i dusj.

- Riss eller sprekker i flisfuger i våtsonen kan føre til at fukt trenger inn bak flisene. Dette øker risikoen for skjulte fuktskader, muggvekst og svekket konstruksjon over tid.

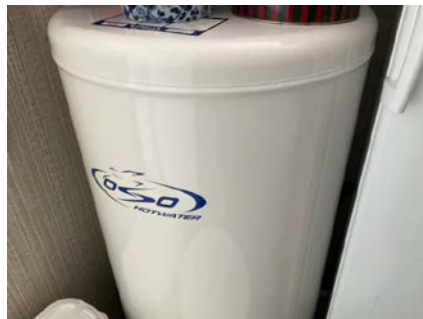
- Eldre varmtvannstank har økt risiko for svikt og lekkasjer, med fare for vannskader og redusert driftssikkerhet.

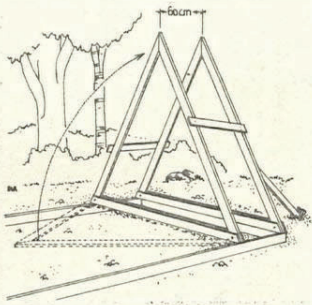
Den trekantede ramme består av to stykker plank,  $2'' \times 6''$ , som danner takbæringen og to stykker  $1'' \times 6''$  uohvlede bord som gulvhjelper. Delene kan boltes eller spikres sammen.
