# LUND | KUHOLMEN

TEGLVERKSVEIEN 4, 4632 KRISTIANSAND S

Tilstandsrapport

### **Salgsoppgavedato**

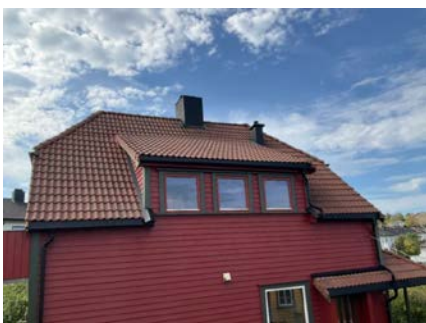
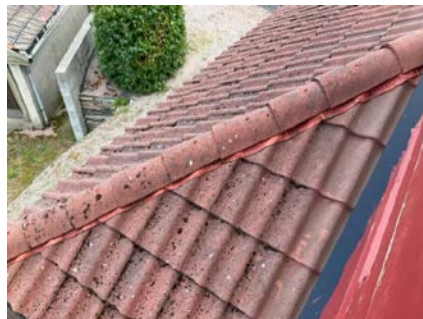
Betongtakstein som taktekking (taktekking er skiftet ut, ukjent når) besiktiget fra veranda og bakkenivå. Siden taket (taktekking) kun er observert fra veranda og bakkenivå, er vurderingen begrenset av dette. Det er ikke sikkerhetsmessig forsvarlig å bevege seg ut på taket. Vær oppmerksom på denne risikoen.

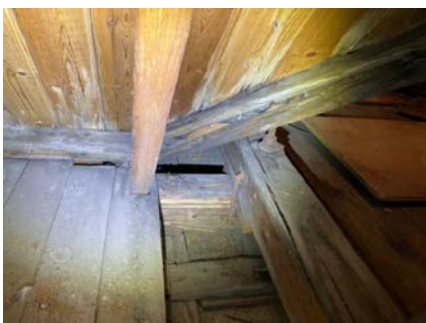
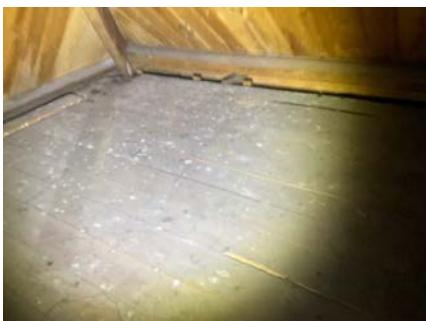
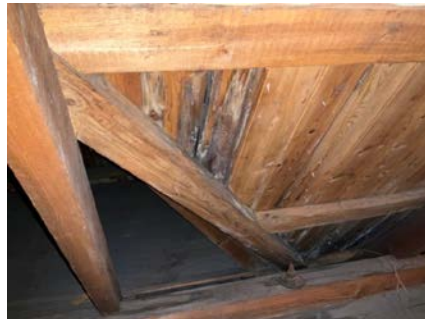
- Takkonstruksjon har noen avvik/sig og lite lufting. På undertak/takkonstruksjon er det noen opptørkede fukt merker etter tidligere lekkasjer og noe av takkonstruksjon har angrep av skadedyr.

- Bedre lufting kan etableres, ellers bør loft og angrep av skadedyr holdes et øye med/undersøkes nærmere.

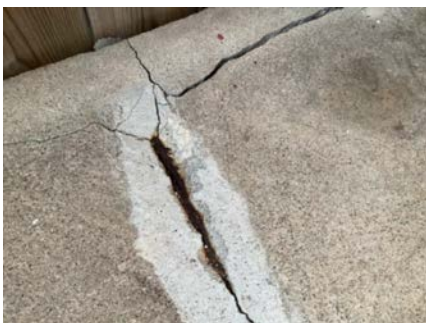
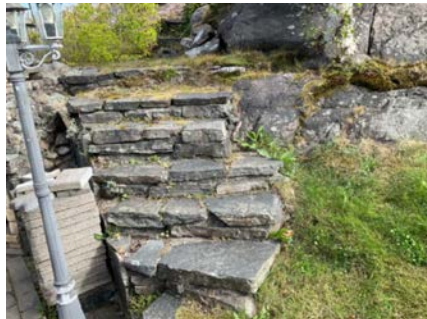
- Eldre betongdekke med sprekker og synlig armering.
- Rekkverket på balkong eller terrasse er for lavt i forhold til dagens krav

- Behov for reparasjoner.
- Det er ikke krav om utbedring av rekkverkshøyde opp til dagens forskriftskrav

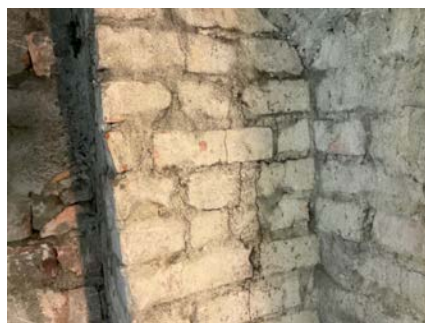
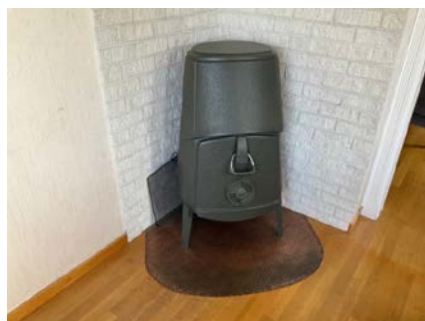
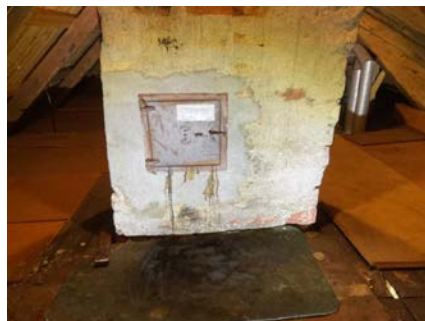
- Store deler av forventet brukstid på pipe er oppbrukt. Pipe har noen riss/sprekkdannelser.

- Tidspunkt for pipe rehabilitering nærmer seg

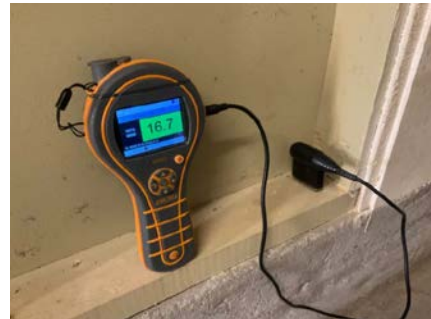
Fuktmåling foretatt i åpen i skillevegg mot vaskekjeller uten å påvise unormale forhold.

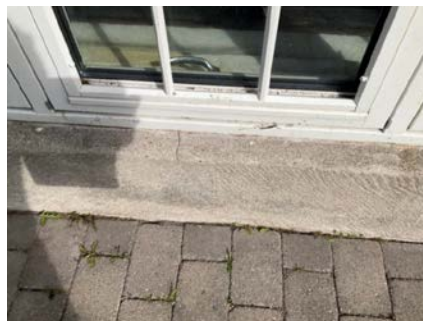
- Grunnmur har enkelte riss/sprekkdannelser.

- Behov for enkelte reparasjoner.
