# OFTEBROLIA

OFTEBROLIA 46, 4580 LYNGDAL

Lys og lekker endeleilighet i 1.etasje | Fin skjermet uteplass og stor hage

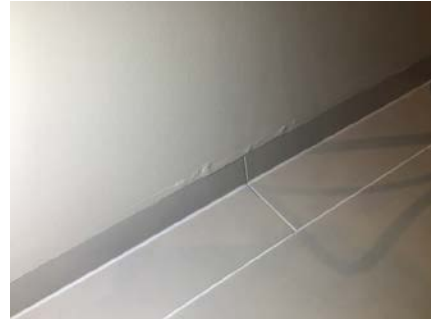
- Det er registrert skader i nedkant av de malte veggene mot oppkant av fliser langs gulvet.

- Riss eller skader i overgangen mellom malte vegger og fliser bør utbedres for å hindre at fukt trenger inn bak overflatene. Konsekvensen av manglende utbedring er økt risiko for skjulte fuktskader, muggvekst og svekket konstruksjon over tid.

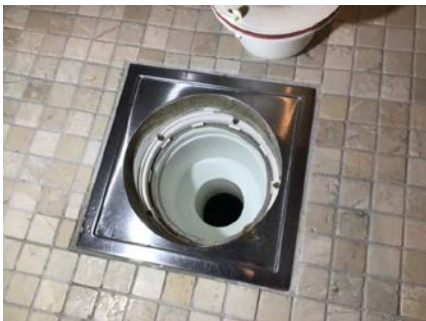
Konsekvensen av manglende dokumentasjon og at tettesjiktet er eldre enn anbefalt levetid, er økt risiko for at tettesjiktet ikke lenger har tilstrekkelig funksjon, noe som kan føre til fuktskader i underliggende konstruksjoner.

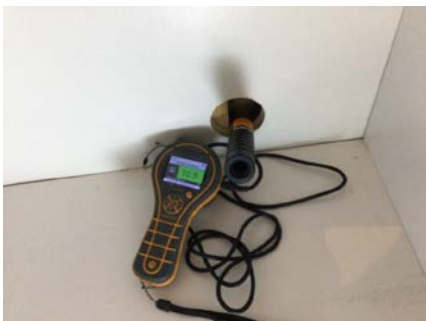
Hulltaking utført i soverom bak dusj. Ikke påvist unormale fuktverdier på kontrollert område. 10,5 vektprosent

Hulltaking er ingen garanti for at det ikke er fukt eller svikt i konstruksjoner, men en indikasjon på at det fremstår normalt i området der hulltaking er utført.

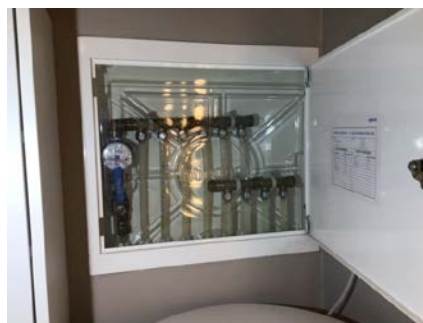
Vannskap med dreneringshull for lekkasje, med rør-i-rør-system montert på badet. Vannmåler og stoppekran er montert i vannskapet.

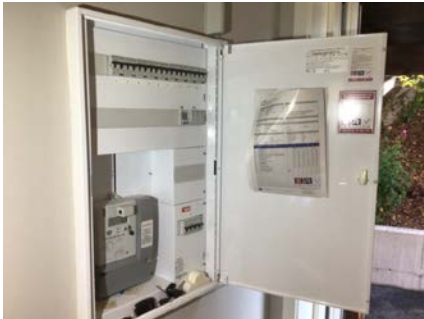
Sikringsskap med automatsikringer og kursfortegnelse plassert i gang
