# LUND

MARVIKSVEIEN 9, 4631 KRISTIANSAND S

Perfekt førstegangskjøp | Nyere kjøkken | Heis | Meget sentralt med kort vei til UiA og sentrum

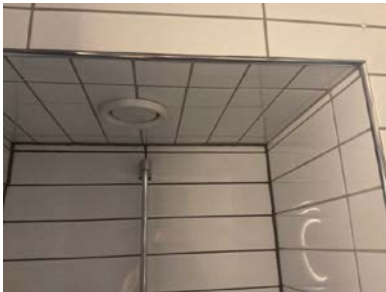
- Det er vindu/dør med ikke fuktbestandige materialer i våtsonen (ved vask, dusj, badekar, osv.), løsningen eller byggematerialet er uegnet.
- Det er påvist sprekker i fliser.
- Det er påvist riss eller sprekker i flisfuger i våtsonen.

- Bruk av ikke fuktbestandige materialer i våtsonen kan føre til rask nedbrytning ved fuktpåvirkning. Dette øker risikoen for fuktskader, råte og muggdannelse, samt redusert levetid på bygningsdeler.
- Riss/sprekker i fliser kan indikere bakenforliggende fuktskader, og konstruksjonen bør observeres jevnlig for å vurdere utvikling.
- Det anbefales å utbedre skadde fuger ved å fjerne løse eller sprukne fugemasser og fuge på nytt med egnet materiale. Det bør også kontrolleres om det foreligger underliggende årsaker, som bevegelser eller svikt i underlaget, og eventuelt utbedre disse.

Det er registrert en mindre sprekk i flis øverst på vegg ved dusj, samt enkelte riss i flisfuger langs nedre del av vegg. Forholdene vurderes som lokale, men bør følges med på for eventuell videre utvikling.

Økt fuktbelastning på døren kan medføre redusert levetid og behov for fremtidig utskifting.

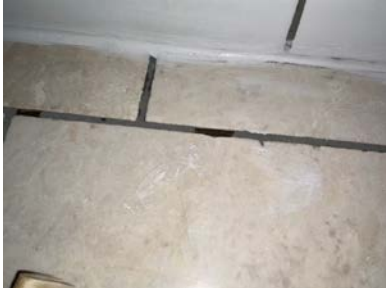
- Selv om bom eller hullid ikke alltid er et umiddelbart problem, bør det overvåkes nøye før eventuell utvikling i sprekker i flisfuger e.l. oppstår. Dersom slik utvikling oppstår, bør det iverksettes tiltak for å begrense videre skade.

Bom kan over tid føre til at fliser løsner eller at det oppstår sprekker ved videre belastning. Områdene bør følges med på for eventuell utvikling. Manglende flisfuger anbefales utbedret

Manglende flisfug.

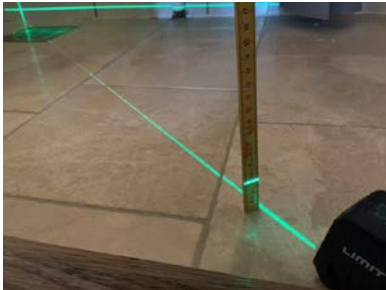
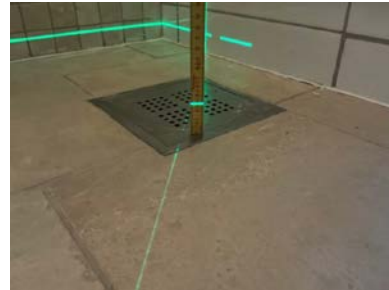
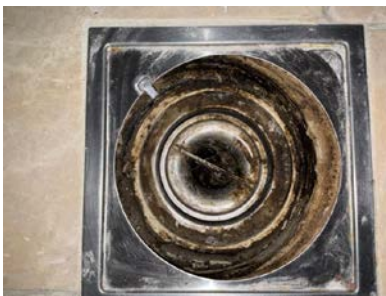
- Konsekvensen er at membranens tilstand og tetthet er usikker som følge av alder og manglende dokumentasjon, noe som øker risikoen for skjulte fuktskader og kan medføre behov for nærmere undersøkelser og eventuell rehabilitering av våtrommet.
- Konsekvensen er at membranens tilstand og tetthet er usikker som følge av alder og manglende dokumentasjon, noe som øker risikoen for skjulte fuktskader og kan medføre behov for nærmere undersøkelser og eventuell rehabilitering av våtrommet.
- Til tross for avviket i fall/høydeforskjell til sluk, vil gulvet fortsatt kunne lede vann mot sluket, men med redusert effektivitet. Dette kan potensielt øke risikoen for vannansamling i enkelte områder av våtrommet.

Det er ikke registrert synlige tegn til lekkasje eller fuktskade ved befarings. Hulltaking og fuktmåling i tilstøtende konstruksjon viste normale verdier.

Tilstandsgrad 2 settes på bakgrunn av manglende dokumentasjon og alder, samt behov for økt oppfølging i videre brukstid.

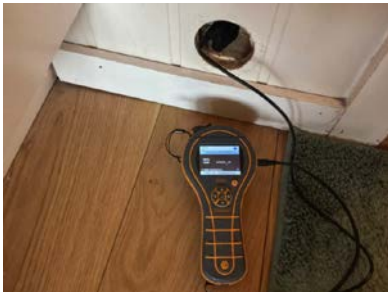
- Det er ikke påvist tilfredsstillende løsning for å synliggjøre lekkasje fra innebygget systerne.

- Uten tilfredsstillende dreneringsløsning/lekkasjesikring kan lekkasjer pågå over lang tid uten å bli oppdaget. Dette kan føre til omfattende fuktskader i omkringliggende byggematerialer.

Ved lekkasje i innebygd toalett vil ikke vannet bli synlig før det oppstår store vannskader i konstruksjonen.

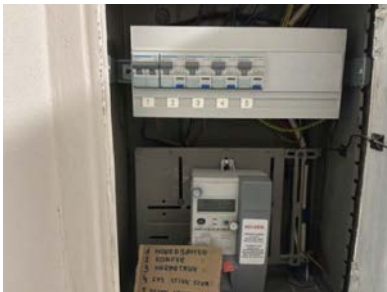
- Manglende samsvarserklæring øker sannsynligheten for at det elektriske anlegget er utført av ufaglærte og at anlegget har feil og mangler. Dette øker faren for brann- og støt og kan i verste fall utgjøre fare for liv og helse. Det kan i tillegg medføre utbedringskostnader. Det er derfor behov for at en kvalifisert elektrofachlig person kontrollerer det elektriske anlegget.
- Behov for kontroll av det elektriske anlegget indikerer usikkerhet rundt tilstand og sikkerhet. Eventuelle feil eller mangler kan medføre økt risiko for brann, elektrisk støt og skade på utstyr. Det elektriske anlegget må kontrolleres av kvalifisert elektrofachlig person. Eventuelle avvik bør utbedres for å sikre en trygg og forskriftsmessig installasjon.

Kostnader etter en kontroll må påregnes.

En utvidet el-kontroll i et bygg er en grundigere vurdering av det elektriske anlegget enn en vanlig el-kontroll. Den gjennomføres ofte når det er behov for å sikre at det elektriske anlegget er trygt, oppdatert eller har blitt utsatt for endringer, skader eller slitasje. En utvidet el-kontroll er en full gjennomgang av det elektriske anlegget: Dette inkluderer inspeksjon av sikringsskap, ledninger, stikkontakter, brytere og jordingssystemer. Testing av jordfeilbrytere og beskyttelsesanordninger: Sikrer at disse fungerer som de skal for å hindre elektrisk støt og brann. En utvidet el-kontroll gir en mer detaljert vurdering av det elektriske anleggets tilstand, og bidrar til å sikre at det er trygt og i henhold til gjeldende forskrifter.
