# LUND

KONGSGÅRD ALLE 10A, 4631 KRISTIANSAND S

Moderne 3-roms andelsleilighet med attraktiv beliggenhet sentralt på Lund | Innglasset balkong

# Tilstandsrapport

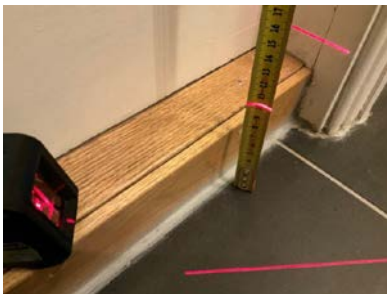
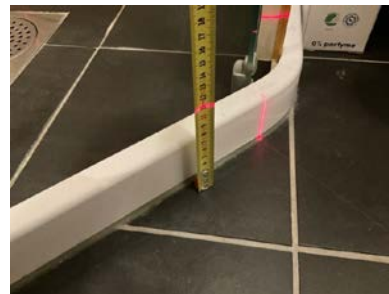
- Det er påvist avvik i fallforhold til sluk i forhold til krav i forskrift på befaringsstidspunktet.

- Til tross for avviket i fall/høydeforskjell til sluk, vil gulvet fortsatt kunne lede vann mot sluket, men med redusert effektivitet. Dette kan potensielt øke risikoen for vannansamling i enkelte områder av badet.

Tett oppkant mot dusjen, lekkasjevann vil bli liggende på gulvet.
