# LILLESAND

NYGÅRDSGATA 5, 4790 LILLESAND

Tilstandsrapport

# Tilstandsrapport

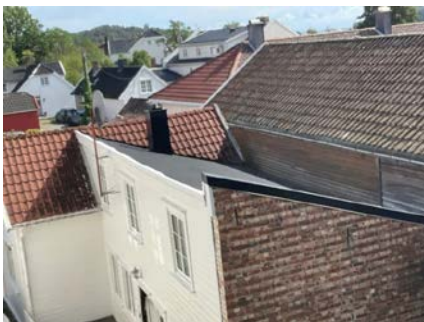
### TG 2 Takteking

Pappshingel fra 2013 som takteking på fløy besiktiget fra fjell/lang avstand. Siden taket (takteking) kun er observert fra fjell/lang avstand, er vurderingen begrenset av dette. Det er ikke sikkerhetsmessig forsvarlig å bevege seg ut på taket. Vær oppmerksom på denne risikoen.

Punktet må sees i sammenheng med Takkonstruksjon/Loft

- Behov for utskifting takstein, papp, sløyfer og lekter nærmer seg.

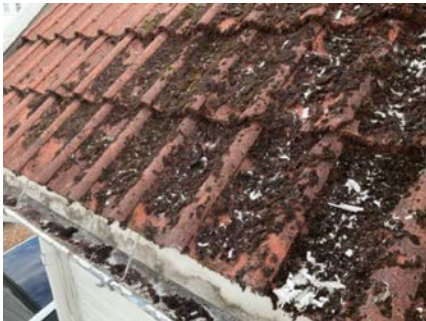
## ! TG 2 Takkonstruksjon/Loft

- Takkonstruksjon har avvik/skjevheter og lite lufting. Det er synlig brannskader i kott bak knevegg og trekonstruksjoner har angrep av skadedyr/borebille.

- Behov for bedre lufting, reparasjoner og omfang av skadedyr bør undersøkes nærmere.

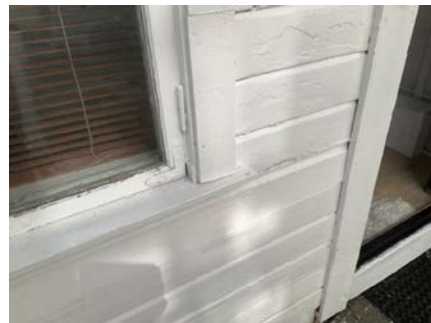
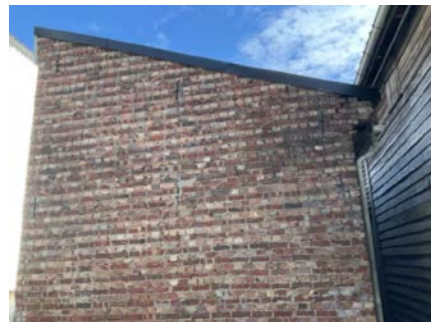
## ! TG 1 Yttervegger/Veggkonstruksjon

- Vinduer har slitasje og på utsatte steder vær slitasje. Mange av vinduene i stue sitter fast i karm, et vindu med sprekk i glass og håndtak på baderoms vindu sitter fast. Minst et vindu har punktert glass. Glass i vinduer er en del år, det er derfor påregnelig at det kan være eller kan bli flere punkteringer i glass.

- Behov for utskiftninger.
