# BUØYA

STØPERIVEIEN 18B, 4517 MANDAL

Moderne, innbydende og lettstelt leilighet over 2 etasjer - Fin beliggenhet - Terrasse!

Tilstandsrapport

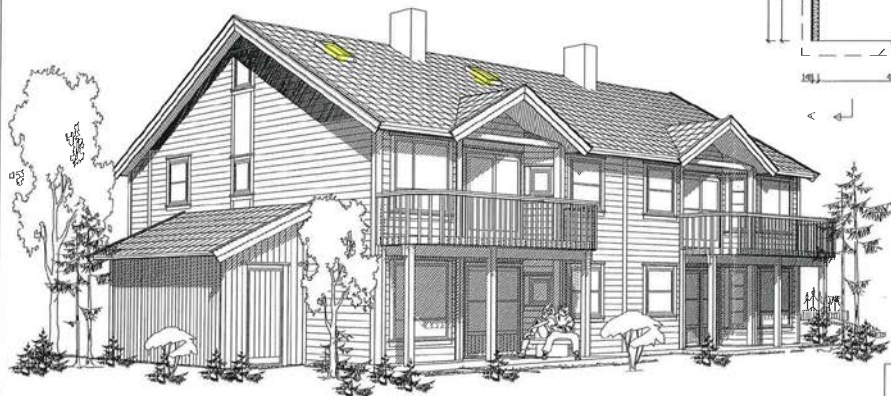
Loft m alt løsninger BRA =  $2 \times 15.1 \text{ m}^2 / \text{BA} = 2 \times 4.5 \text{ m}^2$   
(Utnyttet loft)  
Risikoklasse 4/Brannklasse 1
