# SØM

TROLLKLEIVA 8, 4638 KRISTIANSAND S

Flott 2- roms leilighet m/god standard | Stor terrasse | Inngang bakkeplan | P-plass m/elbillader

# Tilstandsrapport

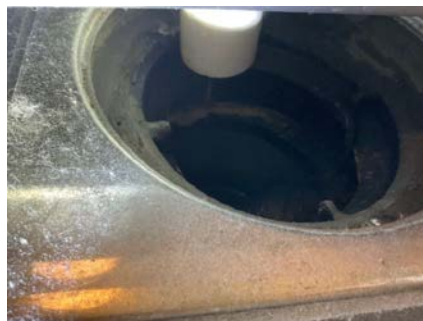
- Gulv har feil fall/ikke fall til sluk og heller 10mm mot dør. Ingen oppkant med membran ved dørterskel. Ved en lekkasje fra toalett, vask eller vaskemaskin vil vann renne ut i gangen.

- Konsekvensen er at membranens tilstand og tetthet er usikker som følge av alder og manglende dokumentasjon, noe som øker risikoen for skjulte fuktskader og kan medføre behov for nærmere undersøkelser og eventuell rehabilitering av våtrommet.

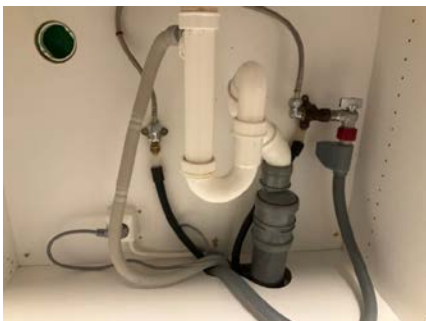
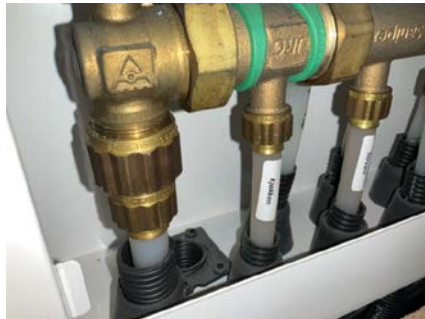
Plastrør (rør i rør) med fordeler skap.

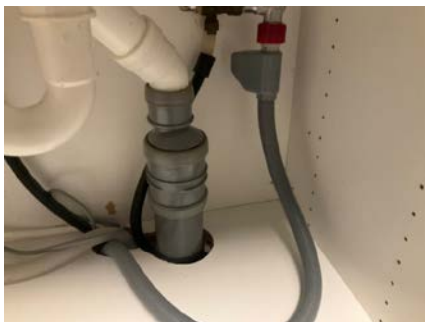
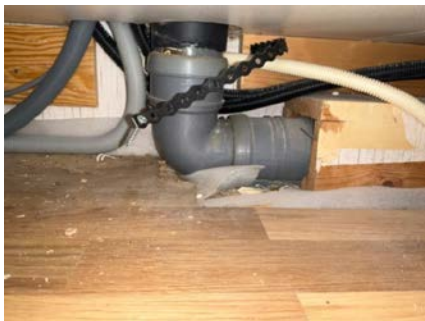
Avløpsrør av plast.

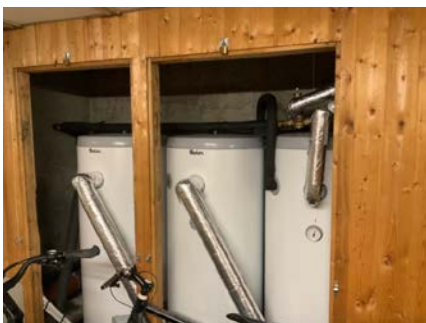
Felles varmtvannstanker er plassert i kjeller.

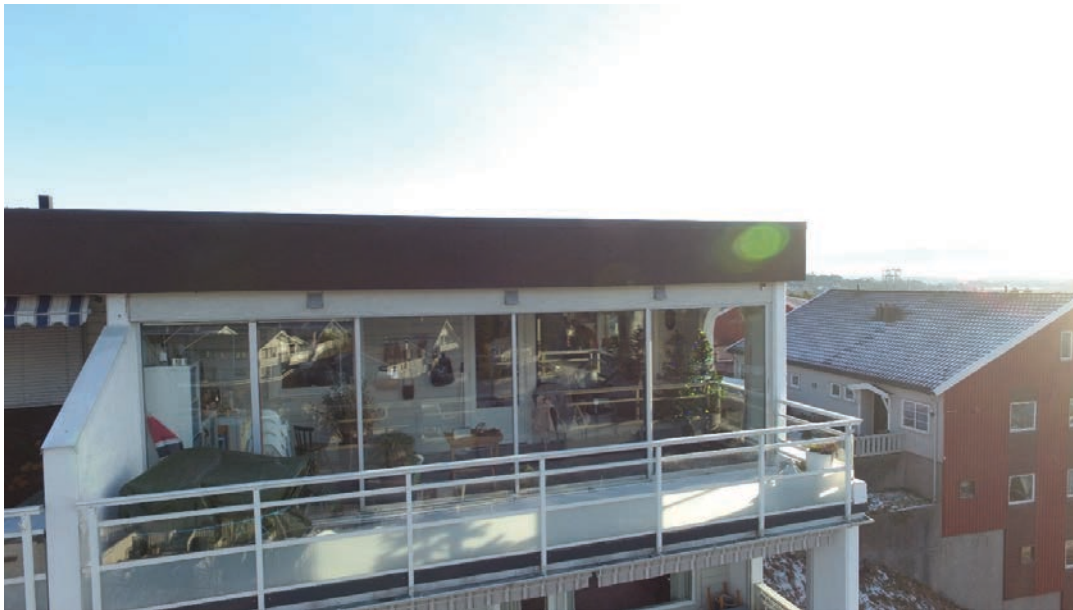
Dagens løsning på vår veranda, er en skyvedør løsning, som strekker seg over hele verandaens bredde. I dag er det 7,0 meter som er dekket av skyvedørsløsningen: (se foto under)

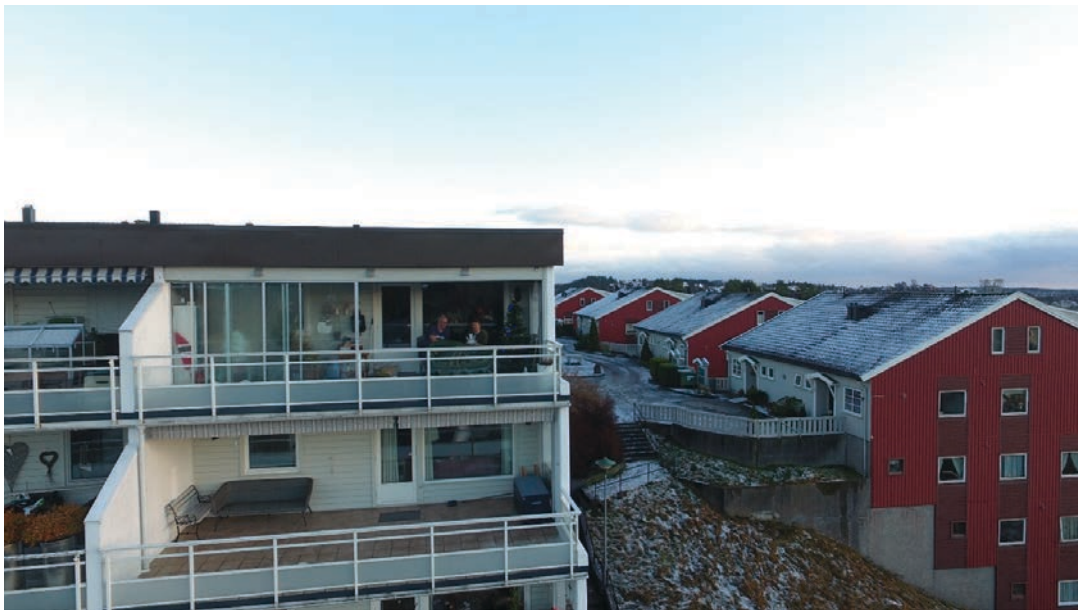
I neste bilde er det forsøkt å illustrere hvor stor veggen blir, sett utenfra. (se bilde under). Denne blir selvfølgelig uten rammene i dagens skyvedør, og vil gi et penere helhetsinntrykk av fasaden. Det som blir sett utenfra, er kun en glassvegg, og lavere enn det frosta glasset i veranda rekkverket.
