# NODELAND

MEBAKKEN 145, 4645 NODELAND

Tremannsbolig nybygg fra 2022 | Nydelig utsikt og gode solforhold | Barnevennlig nabolag

Del av tremannsbolig på Nodeland i Kristiansand.  
Vurderingene er gjort ut fra bygningens alder, byggeskikk og synlige forhold på befaringsdagen. Registrerte avvik, tilstandsgrader og anbefalte tiltak fremgår av rapporten.

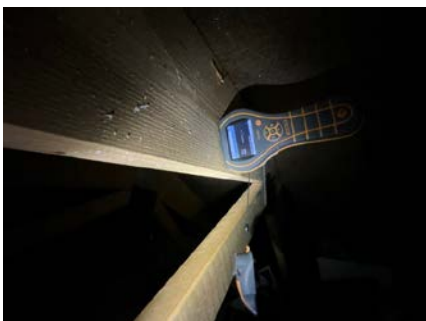
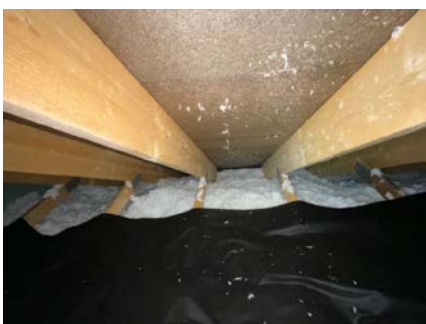
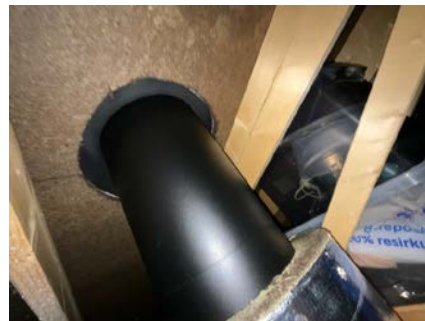
Boligen har saltak. Takkonstruksjon av typen W-takstoler av tre.

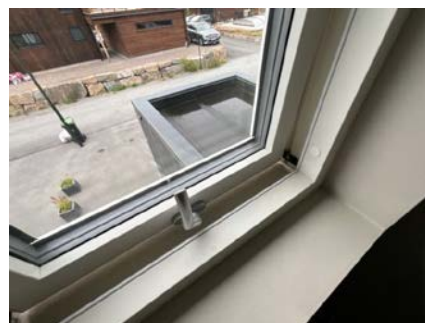
### TG 1 Vinduer og takvinduer/takluker/overlys

Boligen har malte trevinduer med isolerglass. Enkelte vinduer ble funksjonstestet og fungerte som forventet på befaringsdagen. Det er ikke registrert konkrete avvik utover normal alders- og bruksslitasje. Det må likevel påregnes vanlig vedlikehold som skraping og maling av karmen, samt justering og smøring av hengsler og beslag i tiden fremover.

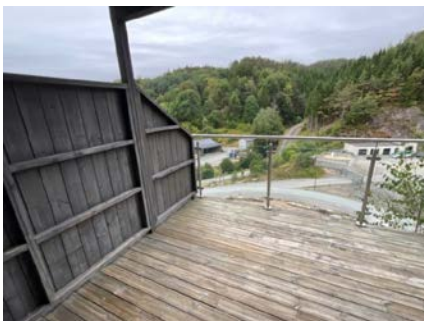
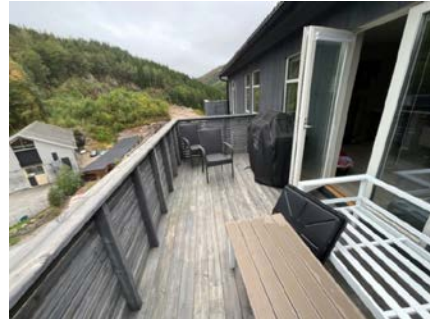
## TG 1 Balkonger, verandaer, takterrasser og altaner

Balkong/terrasser med dekke av terrassebord, rekkverk av tre og glass og metall.

Treverk og terrassebord fremstår med normal vær- og aldersslitasje. Normalt vedlikehold som vask og maling/beising av terrassebord og rekkverk må påregnes. Balkongens bærende veggbjelke på veranda i andre etasje er montert direkte utenpå trekledningen. Innfestingen fremstår stabil, men løsningen gir begrenset mulighet for lufting og uttørking mellom bjelken og kledningen. Området bør holdes under observasjon, og det bør sikres at vann ikke blir stående i overgangen.

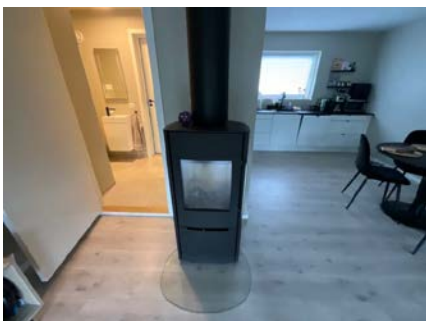
Det er isolert stålpipes og vedovn i boligen.

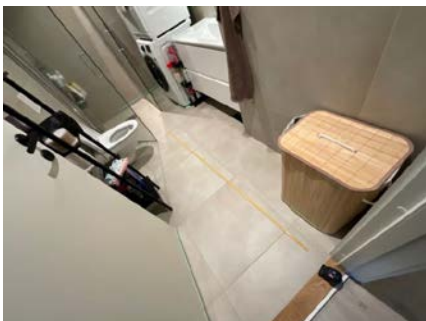
- Det er påvist avvik i fallforhold til sluk i forhold til krav i forskrift på befaringsstidspunktet. Det er ikke påvist tilstrekkelig oppkant av vanntett sjikt ved dør. Gulvet har slakt fall mot nedsenket dusjsone, men det er ikke dokumentert fall på minst 1:100 på hele gulvet.

- Manglende oppkant ved dør gir redusert sikkerhet mot at lekkasjevann sprer seg til tilstøtende rom. For å lukke avviket må det etableres tilstrekkelig oppkant av vanntett sjikt ved døren.

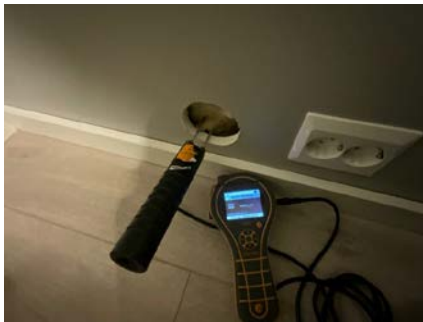
Hulltaking er foretatt, uten å påvise unormale forhold.  
Hulltaking utført på tilstøtende vegg i soverom bak dusjsone, med fuktverdi på under 6% inne i konstruksjonen.  
Hulltaking er ingen garanti for at det ikke er fukt eller svikt i konstruksjoner, men en indikasjon på at det fremstår normalt i området der hulltaking er utført.

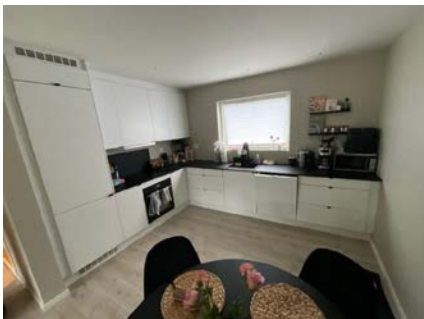
Kjøkkenet har innredning med glatte fronter. Benkeplaten er av laminat.

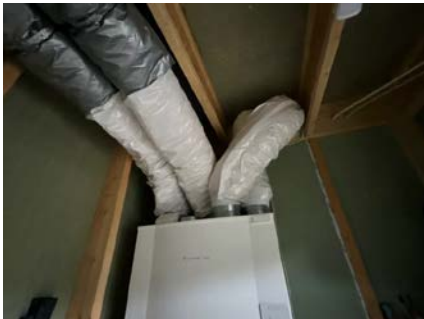
Boligen har balansert ventilasjon. Normalt filterbytte og service påregnes etter produsentens anbefalinger.

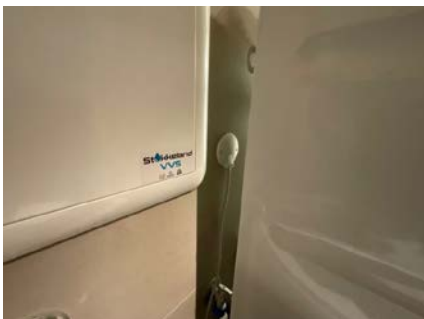
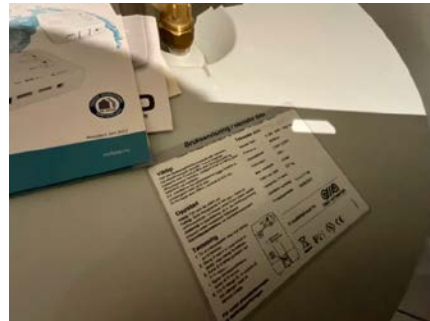
## TG 1 Varmtvannsbereder/tank

Det er en ca. 200 liters varmtvannstank.

Årstall: 2022      Kilde: Produksjonsår på produkt

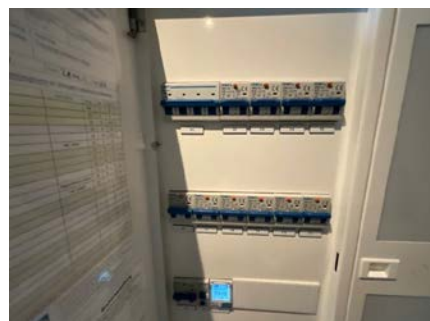
Boligen har sikringsskap med automatsikringer plassert i gang. Det elektriske anlegget er montert etter 1. januar 1999. Anlegget er opplyst installert i 2022. Undertegnede har ikke elektrofaglig bakgrunn. Det elektriske anlegget er kun visuelt kontrollert på et overordnet nivå innenfor den bygningssakkyndiges mandat. Undersøkelsen kan ikke sammenlignes med eller erstatte en fullstendig kontroll utført av registrert elektrovirksomhet. Det ble ikke registrert synlige forhold som tilsier et særskilt behov for utvidet el-kontroll. På generelt grunnlag anbefales det likevel at elektriske anlegg kontrolleres av kvalifisert fagperson med intervaller på omtrent fem år.
