# LILLESAND

BREGNESVINGEN 4C, 4790 LILLESAND

Tilstandsrapport

# Tilstandsrapport

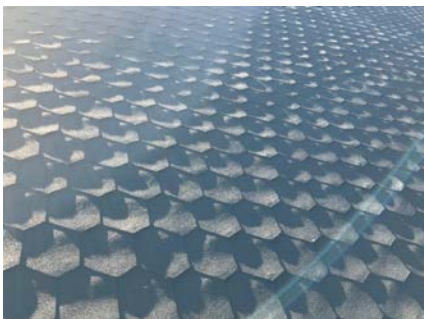
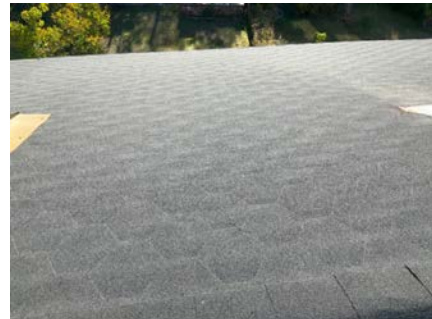
### ! TG 2 Nedløp, beslag og skorsteiner over tak

**Beskrivelse**  
Eldre plast takrenner, luftelyrebeslag og takbeslag besiktiget fra taket. Fall forhold på takrenner er ikke kontrollert.

**Vurdering av avvik:**  
• Takrenner og beslag med slitasje.

**Konsekvens/tiltak**  
• Takrenner og beslag med begrenset rest brukstid.

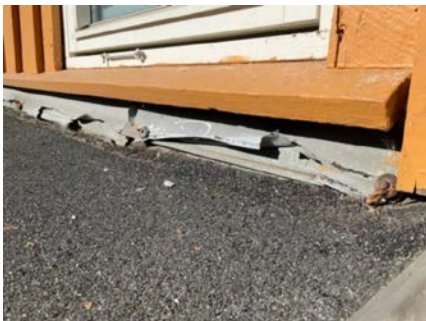
## TG 1 Nedløp, beslag og skorsteiner over tak

Pipebeslag fra 2013.

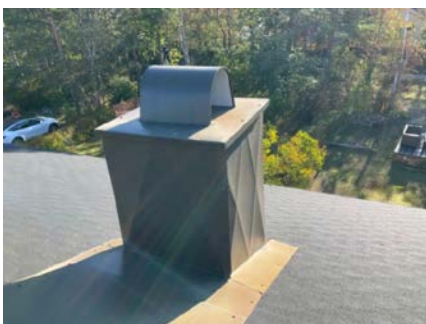
## TG 2 Takkonstruksjon/Loft

- Takkonstruksjon har noen avvik/skjevheter. På undertak/takkonstruksjon er det noen opptørkede fukt merker etter tidligere lekkasjer.

- Loft bør holdes et øye med.

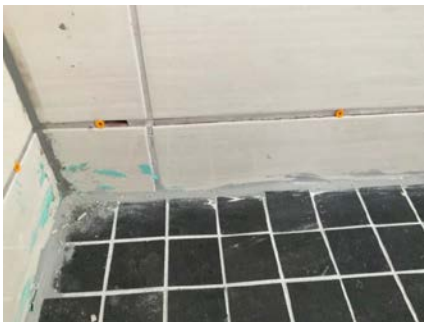
### TG 2 Overflater gulv

- Flis arbeider har noe ufagmessig/ujevn utførelse og enkelte riss/sprekkdannelse i enkelte flis fuger.
