# BORTELID

HESTHEIVEGEN 75, 4540 ÅSERAL

Befaringsdato: 18.09.2025

Rapportdato: 24.09.2025

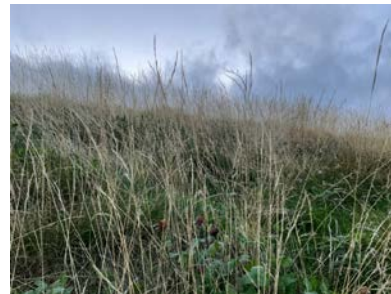
Normalt vedlikehold i form av påfylling av jord på toppen må påregnes samt årlig kontroll av taket.

Tilstand på undertak/teking er ikke mulig å se uten å ta av torven, tilstandsgrad er satt på bakgrunn av alder og ingen negative funn innvendig eller utvendig.

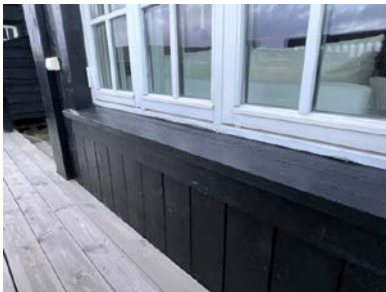
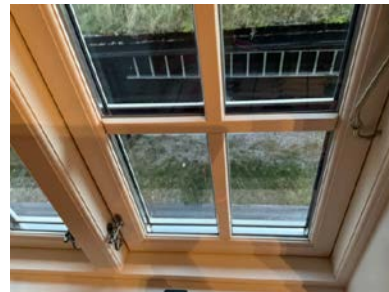
Enkelte vinduer er funksjonstestet for heng i hengsler og tetting, uten å finne nevneverdig avvik.

Årlig justeringer/smøring av vinduer må forventes.

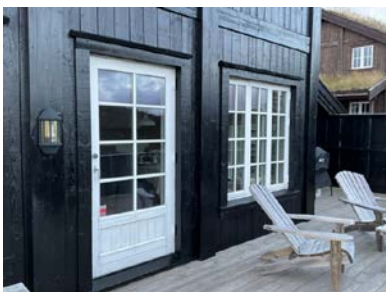
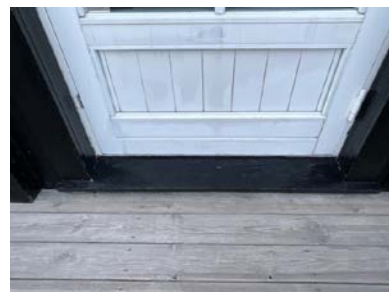
## TG1 Dører

Bygningen har malte ytterdører og malt balkongdør i tre.

Ytterdør og verandadør er funksjonstestet for heng i hengsler og tetting, uten å finne nevneverdig avvik.

Årlig justeringer av dører må forventes.

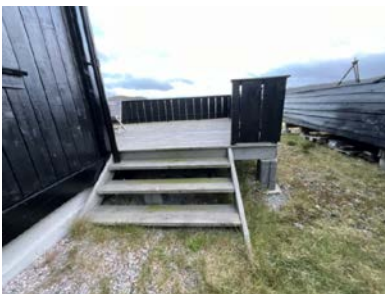
## TG 3 Utvendige trapper

Utvendige trapper av tre.

- Rekkverk må monteres for å lukke avviket.

Kostnadsestimat: Under 10 000

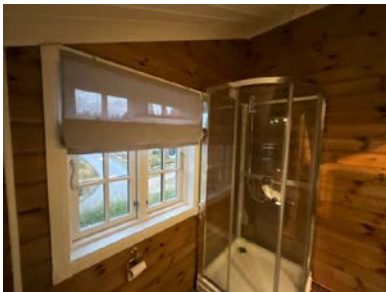
- Det er vindu/dør med ikke fuktbestandige materialer i våtsonen (ved vask, dusj, badekar, osv.), løsningen eller byggematerialet er uegnet.
- Det er uegnede materialer i våtsoner.

- Uten membran/tettesjikt er det høy risiko for at vann trenger gjennom konstruksjonene og kan medføre fuktskader.

Det benyttes tett dusjkabinett og veggene får derfor ingen vannbelastning ved normalt bruk, ved endret bruk (dersom dusjkabinettet fjernes) må det etableres membran i våtsoner.

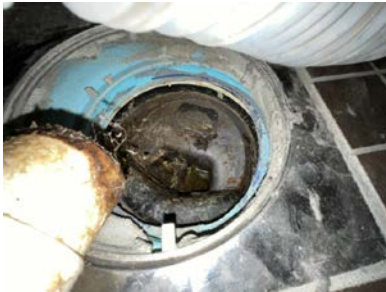
- Mer enn halvparten av forventet brukstid er passert på membranløsningen.
- Det er ikke tilfredsstillende membran/tettesjikt på våtrommet.
- Vegger med overflater av panel gir TG:3 i hht NS:3600. Avviket er normalt på hytter med overflater av panel.

- Uten membran/tettesjikt er det høy risiko for at vann trenger gjennom konstruksjonene og kan medføre fuktskader.
  - Det er viktig å merke seg at levetiden til en membran varierer basert på kvalitet, installasjon og bruk. Eldre membraner kan bli sprø og sprekke opp, noe som fører til at de mister sin vanntettende funksjon. Dette kan resultere i vannlekkasjer gjennom vegger og gulv og fuktskader.
- Kostnad er satt for membran-plater i våtsoner og ikke utskifting av membransjiktet.

Synlig membran i sluken.

**Kostnadsestimat: 10 000 - 50 000**

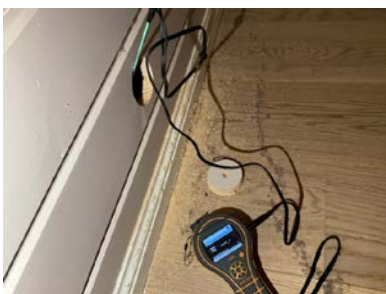
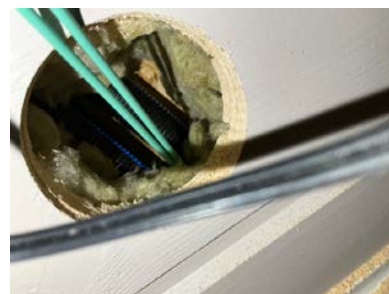
Hulltaking er foretatt uten å påvise unormale forhold. Hulltaking er foretatt på soverom bak våtsone for dusjen. Fuktvotemåling (vekt%) i konstruksjonen ble målt til under 6.

Hulltaking gir begrenset adgang til visuell kontroll/måling av et lokalt område på badet, og det kan dermed ikke med sikkerhet utelukkes at det foreligger skjulte avvik eller skader i øvrige deler av konstruksjonen.

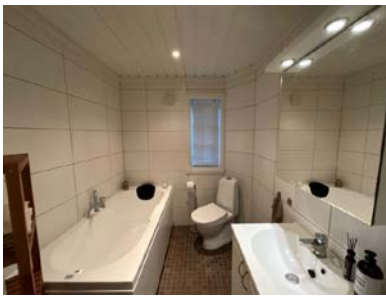
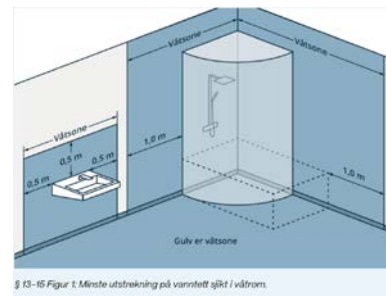
- Det er vindu/dør med ikke fuktbestandige materialer i våtsonen (ved vask, dusj, badekar, osv.), løsningen eller byggematerialet er uegnet.

- Dersom det ikke gjøres tiltak, kan dette medføre oppfukting, oppsvelling og forringelse av materialer over tid og fuktskader på tilstøtende konstruksjoner.

For å lukke avviket må det etableres membran i våtsoner og vinduet eller våtsonen må flyttes. Forsiktighet anbefales ved bruk da den valgte løsningen gir fare for fukt/vann i bakenforliggende konstruksjoner.

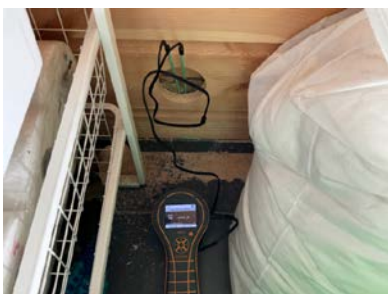
Hulltaking er foretatt uten å påvise unormale forhold. Hulltaking er foretatt i boden bak våtsone for badekaret. Fuktkvotemåling (vekt%) i konstruksjonen ble målt til under 6.

Hulltaking gir begrenset adgang til visuell kontroll/måling av et lokalt område på badet, og det kan dermed ikke med sikkerhet utelukkes at det foreligger skjulte avvik eller skader i øvrige deler av konstruksjonen.
