# NODELAND

GAMLE KULIAVEG 44, 4645 NODELAND

Lys og romslig gjennomgående 3-roms i øverste etasje. Stor balkong med gode solforhold. Heis

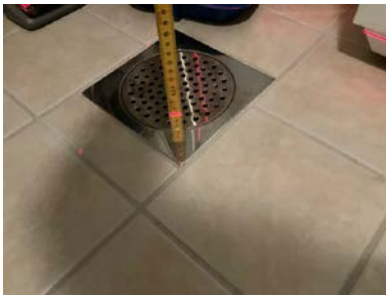
- Det er påvist avvik i fallforhold til sluk i forhold til krav i forskrift på befaringstidspunktet.

20 mm fall på gulvet.

- Et våtrom med manglende/reduert fall til sluk blir mindre funksjonelt og sikkert for brukeren. Dette kan medføre stående vann på gulvet, vann som ikke ledes effektivt til sluket, økt risiko for at vann renner ut av rommet og redusert sklisikkerhet på gulvet.

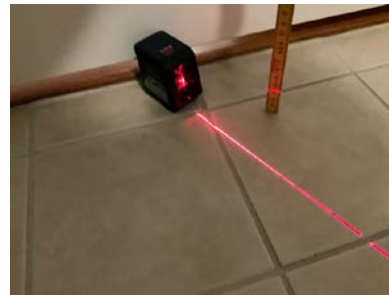
Manger fall på gulvet og oppkant ved dør.

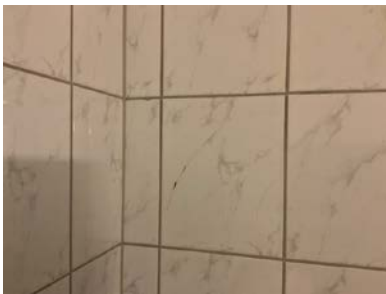
- Det er påvist sprekker i fliser.

Sprekk i fliser, utenfor våtsoner.

- Skadet flis er i et område hvor den kun utgjør et estetisk avvik.

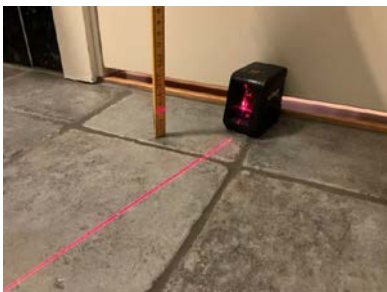
- Det er påvist avvik i fallforhold til sluk i forhold til krav i forskrift på befaringstidspunktet.

Ingen oppkant ved døren.

- Et bad med manglende/reduert fall til sluk blir mindre funksjonelt og sikkert for brukeren. Dette kan medføre stående vann på gulvet, vann som ikke ledes effektivt til sluket, økt risiko for at vann renner ut av rommet og redusert sklisikkerhet på gulvet.

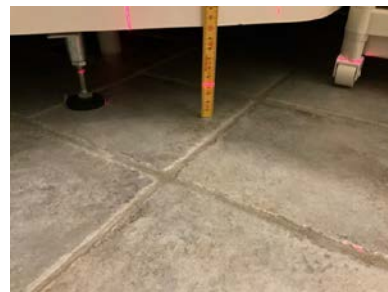
Mangler lokalt fall i dusjonen.

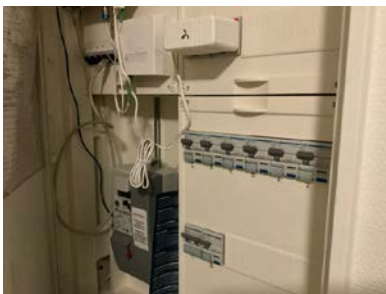
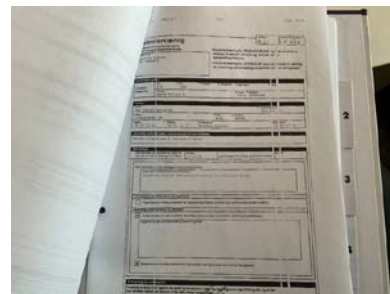
Kontrollerklæring fra elektriker.
