# LILLESAND

KLINGSUND 14, 4790 LILLESAND

# Tilstandsrapport

## HYTTE

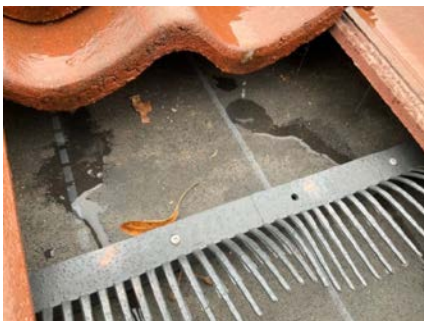
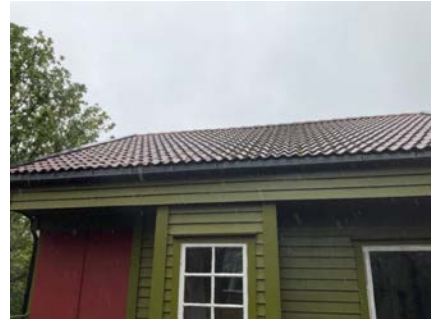
**Beskrivelse**  
Ståltakrenner og pipebeslag besiktiget fra stige og bakkenivå. Fall forhold på takrenner er ikke kontrollert.

- Det er en skade/bulk på takrenne på tilbygg og noe slitasje på vannbord på vindski på tilbygg.
- Det mangler snøfangere på taket.
- Det mangler tilfredsstillende adkomst til pipe for feier. Dette kan utgjøre en sikkerhetsrisiko.

- Stigetrinn for feier må monteres.

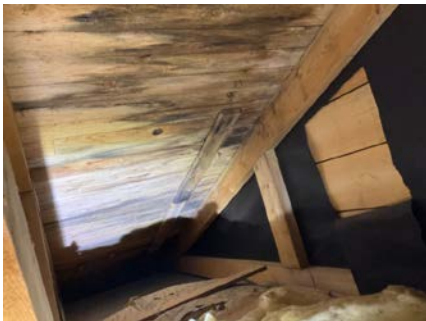
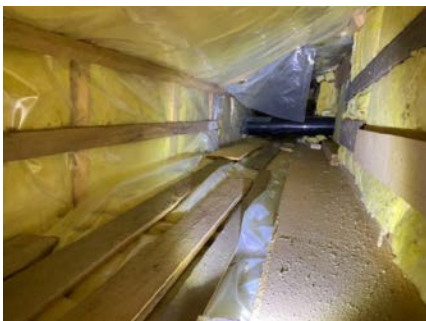
- På undertak/takkonstruksjon innerst på kaldtloft er det noen opptørkede fukt merker etter tidligere lekkasje. I lufteventil dårlig fluenetting.

- Lufteventil/fluenetting bør skiftes ut, ellers ikke behov for tiltak. Men generelt bør loft alltid holdes et øye med.

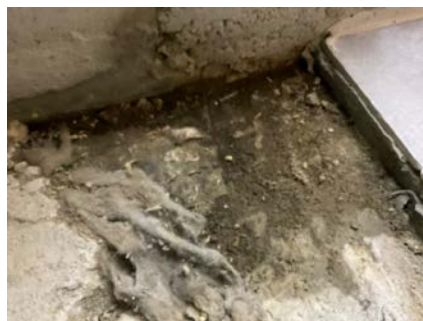
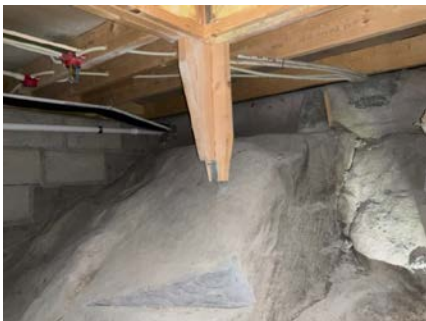
- Grunnen i krypkjeller består av fjell, stein og løsmasser. I løsmasser er det noe fukt og bjelker i himling ble det målt 18.8 vekt% fukt (litt fukt). Plater i himling i krypkjeller mot inngang til hytte er løsnet.

- Plater i himling i krypkjeller mot inngang til hytte bør fikses. Ellers bør krypkjeller holdes et øye med. Generelt kan grunnen i krypkjellere dekkes med plastfolie slik at fuktavsondringen fra grunnen senkes. Generelt er krypkjellere en risiko konstruksjon som ofte er utsatt for fukt/kondens/råte.

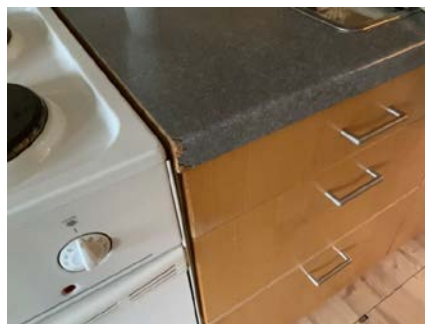
- Fronter og benkeplate med litt merker/mindre skade.

- Ingen umiddelbare tiltak.
