# GRIMSTAD

TØNNEVOLDSGATE 10, 4877 GRIMSTAD

# Tilstandsrapport

## TOMANNSBOLIG

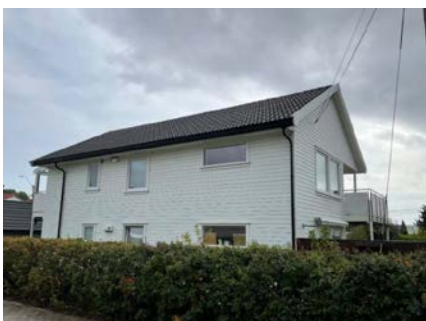
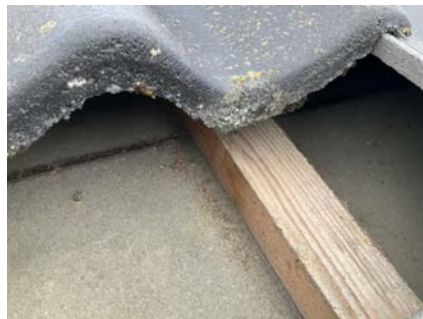
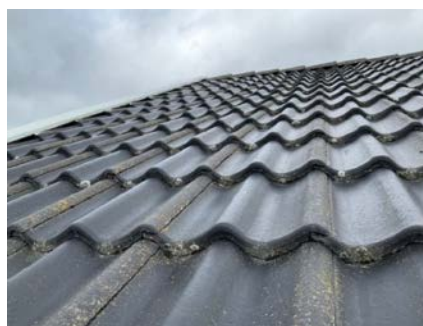
Betongtakstein som taktekking besiktiget fra stige og bakkenivå. Siden taket (takkonstruksjon og taktekking) kun er observert fra stige og bakkenivå, er vurderingen begrenset av dette. Det er ikke sikkerhetsmessig forsvarlig å bevege seg ut på taket. Vær oppmerksom på denne risikoen.

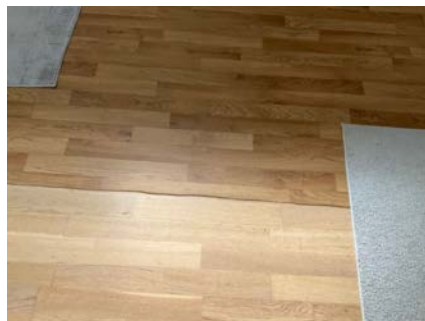
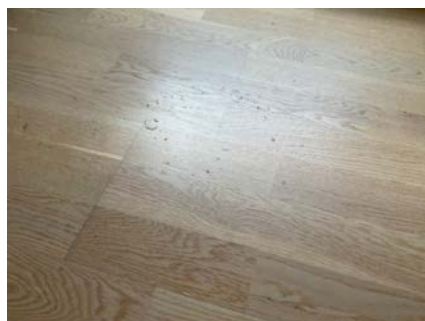
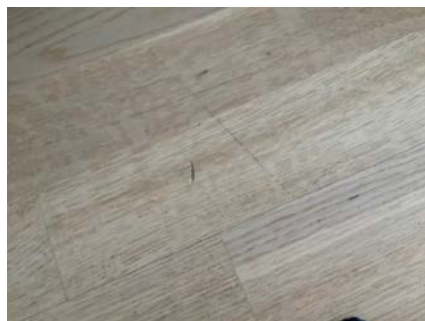
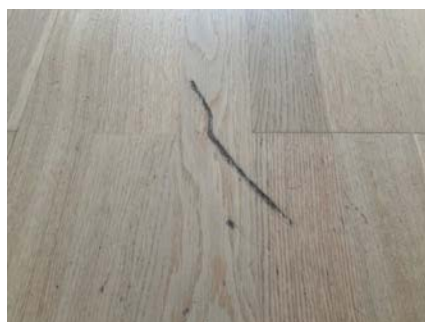
- Parkett har noen merker/mindre skade. Det er lagt på belegg oppå en del av parkett ved kjøkkeninnredning. Parkett under belegg er ikke kontrollert.

- Behov for tiltak må vurderes.

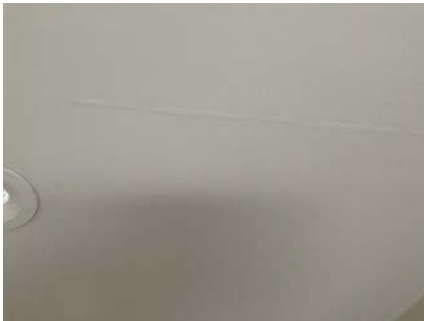
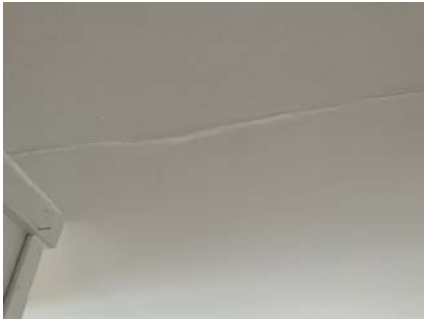
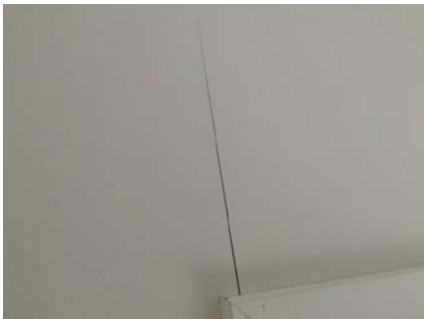
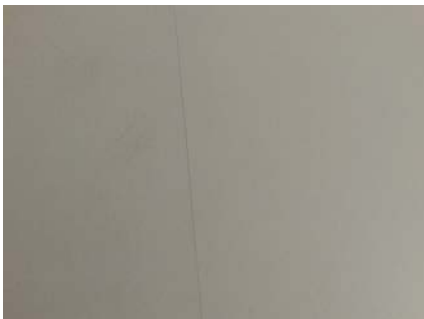
- Det er noen ujevnheter/sprekk i himling og noen sprekker i plate skjøter på vegger.

- Behov for noen reparasjoner.

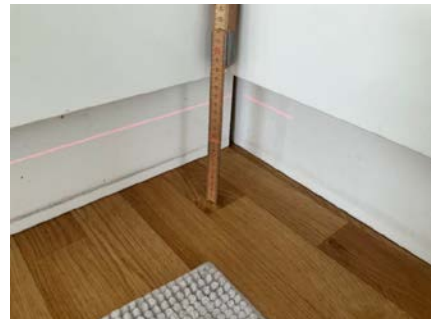
- Målt høydeforskjell på gulv opptil 40mm gjennom hele rom fra bakre hjørne i stue/kjøkken og bort til kjøkkeninnredning.

- For å få tilstandsgrad 0 eller 1 må høydeforskjeller rettes opp. Ytterligere undersøkelser må foretas for å få kartlagt omfanget for utbedring.

Kostnadsestimat: 20 000 - 100 000

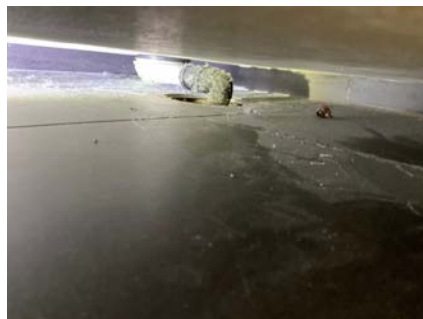
Sluk under dusjkabinett er begrenset kontrollert, på grunn av lav høyde under dusjkabinett. Dusjkabinett må løftes opp for å få vridd opp avløpsrør for å få flyttet på dusjkabinett.

- Det er påvist avvik i fallforhold til sluk i forhold til krav i forskrift på befaringstidspunktet. Gulv har lite fall, det er 5mm høydeforskjell/fall fra gulv ved dør til gulv ved sluk.

- Tilgang til sluk bør bedres for inspeksjon/rengjøring.
