# FARSUND

SVANEVEIEN 1, 4550 FARSUND

Nesten ny og lekker enebolig med god planløsning - 5 soverom

# Tilstandsrapport

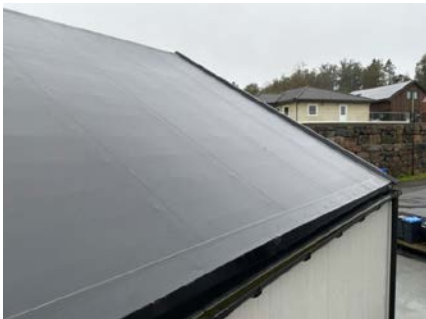
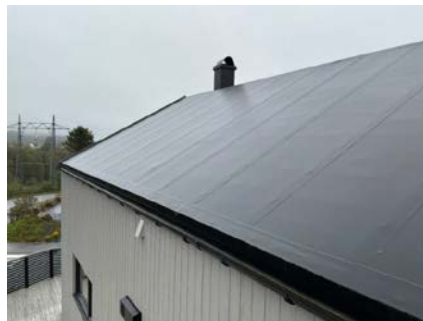
### TG 2 Nedløp, beslag og skorsteiner over tak

- Takrennen bør justeres slik at det etableres tilstrekkelig fall mot nedløpet for å sikre effektiv bortledning av vann. Manglende fall kan føre til opphopning av vann, økt risiko for lekkasjer og skader på bygningskonstruksjonen.
- Manglende snøfangere kan føre til ras av snø og is fra taket, med fare for skade på personer, eiendom og installasjoner.
- Det må monteres snøfangere for å oppfylle sikkerhetskrav.

- Det bør monteres snøfangere på taket for å redusere risikoen for snø- og isras, som kan medføre fare for personskade og skade på eiendom under takskjegget.

**Kostnadsestimat: 20 000 - 100 000**

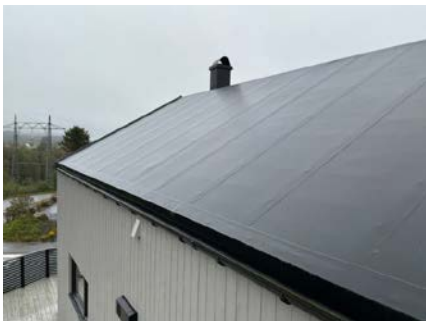
## TG 2 Takkonstruksjon/Loft

Punktet må sees i sammenheng med Taktekking

- Det anbefales å forbedre ventilasjonen i takkonstruksjonen for å sikre tilstrekkelig luftgjennomstrømning og redusere fuktbelastning.

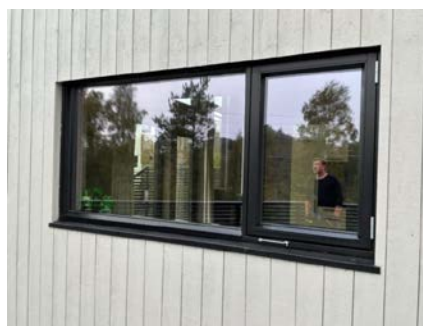
Vinduene har karmen av tre og er fra byggeåret.

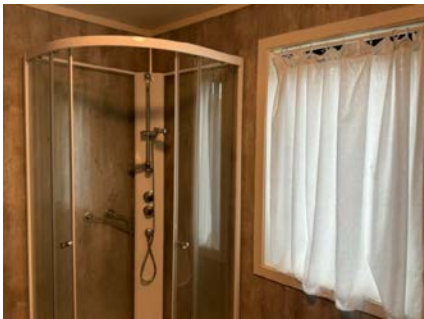
- Det er vindu/dør med ikke fuktbestandige materialer i våtsonen (ved vask, dusj, badekar, osv.), løsningen eller byggematerialet er uegnet.

- Bruk av ikke fuktbestandige materialer i våtsonen kan føre til rask nedbrytning ved fuktpåvirkning. Dette øker risikoen for fuktskader, råte og muggdannelse, samt redusert levetid på bygningsdeler.

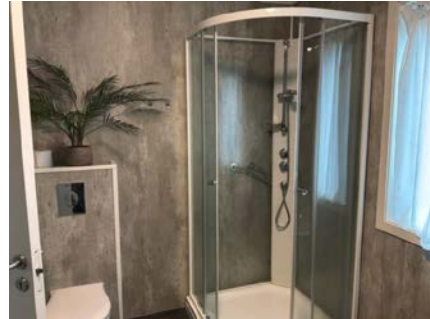
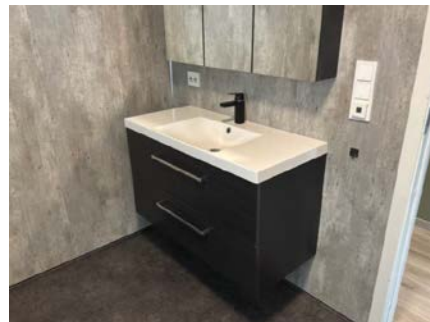
## 1.ETASJE > BAD

### TG 1 Ventilasjon

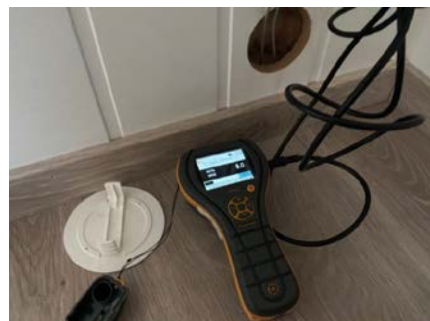
## 1.ETASJE > VASKEROM

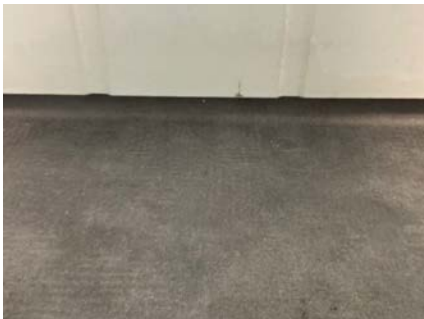
- Det er vindu/dør med ikke fuktbestandige materialer i våtsonen (ved vask, dusj, badekar, osv.), løsningen eller byggematerialet er uegnet.
  - Det er benyttet malte MDF-plater på våtrommet, noe som ikke er egnet for bruk i våtsoner.
- Det er også registrert utettheter mellom beleggpokant og de malte MDF-platene, noe som medfører økt risiko for fuktskader.

- Bruk av ikke fuktbestandige materialer i våtsonen kan føre til rask nedbrytning ved fuktpåvirkning. Dette øker risikoen for fuktskader, råte og muggdannelse, samt redusert levetid på bygningsdeler.
  - Det anbefales å fuge mellom belegg og MDF-plater for å hindre vanninntrengning.
- Veggplatene bør fuktsikres i bunnen for å unngå fuktsvelling og skader på materialene.
- Manglende fuktsikring kan føre til oppfukting, svelling og redusert levetid på veggplatene.
- Det bør vurderes å bytte ut MDF-plater i våtsoner med materialer som er egnet for bruk i våtrom, for å redusere risikoen for fuktskader og fremtidige reparasjonsbehov.

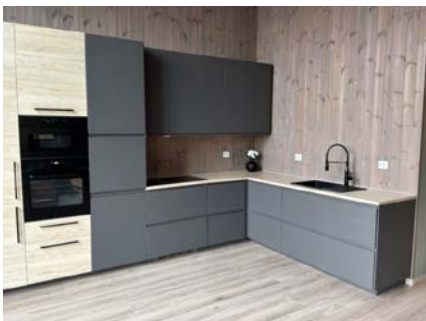
#### TG 2 Benkeplaten.

- Merket i benkeplaten har kun kosmetisk betydning, men det kan over tid føre til økt risiko for fuktinntrengning dersom overflaten er skadet.

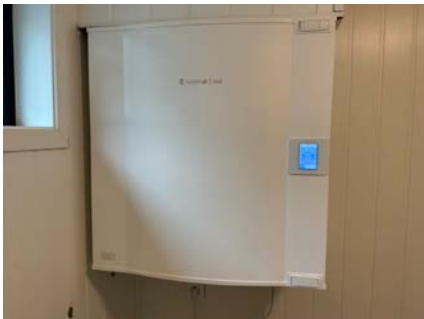
## TG 1 Varmesentral (fyrkjeler, varmepumper, fjernvarme, pelletsanlegg, gasskjeler, osv)

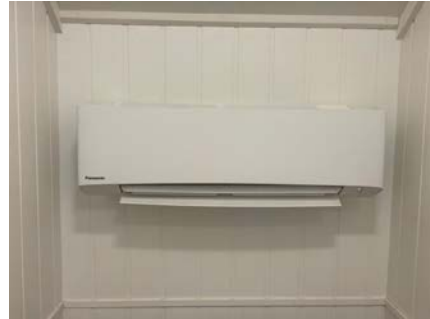
Boligen har en luft/luft-varmepumpe fra 2021. Det er utført årlig service på anlegget.

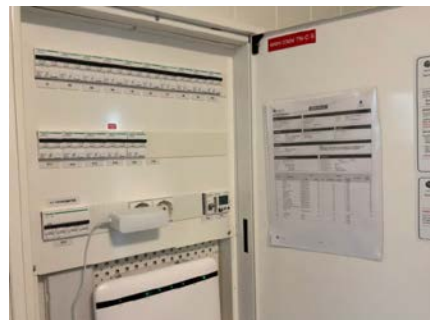
- Det er behov for at en kvalifisert elektrofaglig person kontrollerer det elektriske anlegget, da det ikke har vært gjennomført kontroll av anlegget etter byggeåret.
