# KONVALLDALEN

KONVALLDALEN 2, 4640 SØGNE

Lækker og påkostet 4-roms selveierleilighet med stor balkong | 2 bad | 3 soverom | 2 p-plasser i

Tilstandsrapport

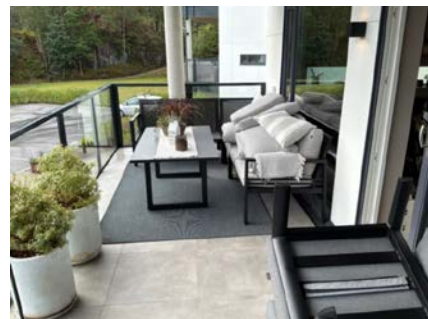
Leiligheten har utkraget balkong med flislagt betongdekke. Overflatevann ledes mot ytterkant og videre til takrenne. Rekkverk er utført i glass og metall, målt til ca. 1,0 m høyde.

Det ble observert enkelte mindre rust-/misfargingsflekker på flisoverflaten. Ifølge eier lar disse seg enkelt vaske bort. Forholdet vurderes som kosmetisk og det ble ikke registrert tegn til skade på selve konstruksjonen.

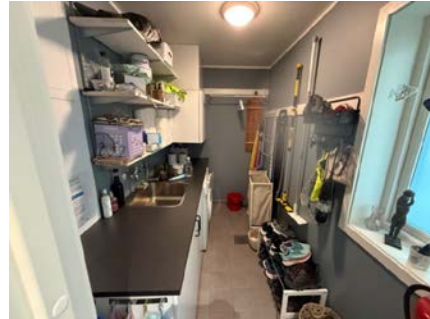
### 2. ETASJE > VASKEROM

Vaskerommet er fra 2023 og er etablert i forbindelse med oppføring av bygningen. Flis- og membranarbeider er utført av Sørflis AS. Det foreligger sjekkliste og bildedokumentasjon for utførte arbeider, herunder avretting, priming, membran/skjøtetape, fuger, terskel og fall mot sluk. Kontrollpunktene er dokumentert som godkjent. Det foreligger også uavhengig kontroll av våtrom uten registrerte avvik.

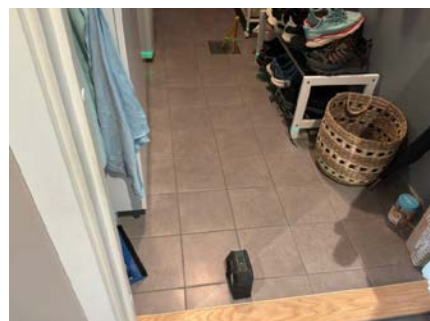
### 2. ETASJE > VASKEROM

## TG 1 Vanntett sjikt, membran og sluk

Det er dokumentert membran/tettesjikt under flis. Sluk er plassert i gulv, og tilslutning mellom membran og sluk er dokumentert med bilder fra utførelsen. Det ble ikke registrert synlige avvik ved befaringen.

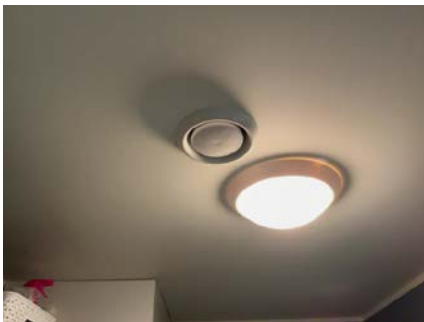
## 2. ETASJE > VASKEROM

### 1 TG 1 Tilliggende konstruksjoner våtrom

Hulltaking er ikke foretatt. Våtrommet er fra 2023 og det foreligger dokumentasjon på utførelse av membran- og flisarbeider, samt uavhengig kontroll av våtrom. Det ble ikke registrert synlige symptomer på fuktskade ved befaringen. På bakgrunn av våtrommets alder og foreliggende dokumentasjon vurderes hulltaking som unødvendig.

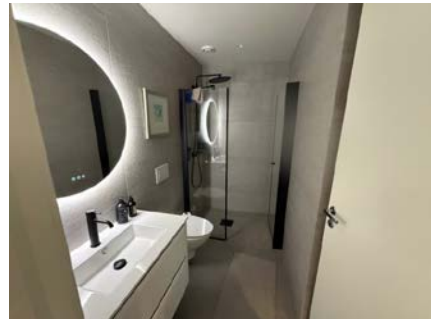
## 2. ETASJE > BAD VED GANG

Badet er fra 2023 og er etablert i forbindelse med oppføring av bygningen. Flis- og membranarbeider er utført av Sørflis AS. Det foreligger sjekklister og bildedokumentasjon for utførte arbeider, herunder avretting, priming, membran/skjøtetape, fuger, terskel og fall mot sluk. Kontrollpunktene er dokumentert som godkjent. Det foreligger også uavhengig kontroll av våtrom uten registrerte avvik.

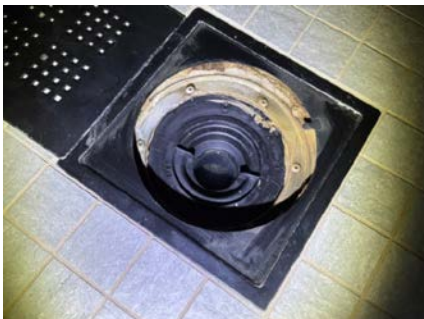
## 2. ETASJE > BAD VED GANG

Det er dokumentert membran/tettesjikt under flis. Sluk er plassert i gulv, og tilslutning mellom membran og sluk er dokumentert med bilder fra utførelsen. Det ble ikke registrert synlige avvik ved befaringen.

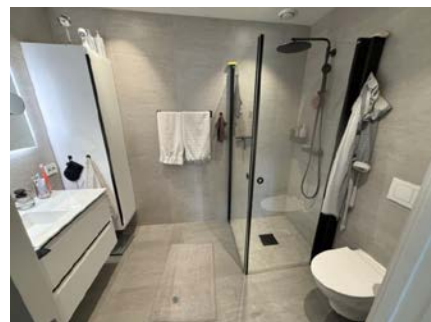
## 2. ETASJE > BAD VED SOVEROM

Badet er fra 2023 og er etablert i forbindelse med oppføring av bygningen. Flis- og membranarbeider er utført av Sørflis AS. Det foreligger sjekklister og bildedokumentasjon for utførte arbeider, herunder avretting, priming, membran/skjøtetape, fuger, terskel og fall mot sluk. Kontrollpunktene er dokumentert som godkjent. Det foreligger også uavhengig kontroll av våtrom uten registrerte avvik.

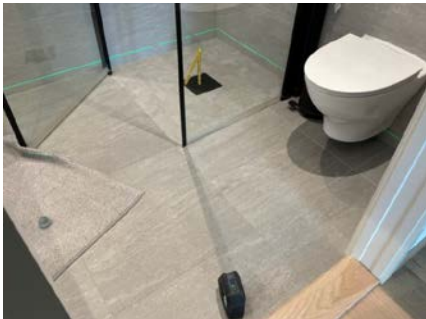
## 2. ETASJE > BAD VED SOVEROM

Våtrommet har flislagt gulv med vannbåren gulvvarme. Det ble målt ca. 25 mm høydeforskjell fra dør/terskel til sluk. Fallforhold mot sluk fremstår tilfredsstillende ved befaringen.

### TG 1 Vanntett sjikt, membran og sluk

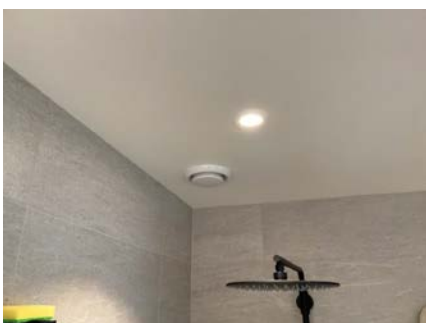
## 2. ETASJE > BAD VED SOVEROM

### TG 1 Tilliggende konstruksjoner våtrom

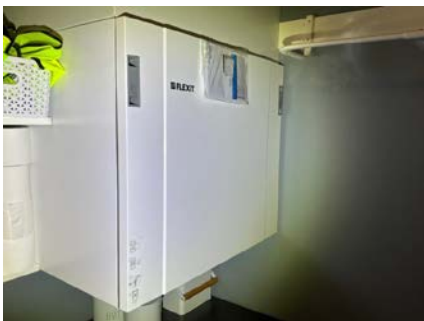
## Varmesentral (fyrkjeler, varmepumper, fjernvarme, pelletsanlegg, gasskjeler, osv)

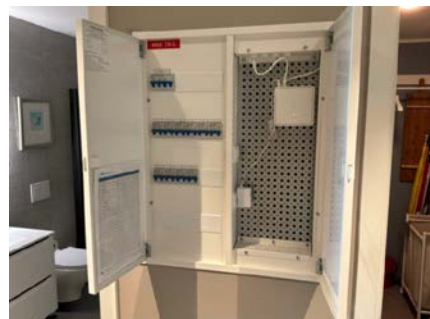
## Branntekniske forhold

Boligen er oppført i 2022/2023. Det er registrert røykvarslere og håndslukkeutstyr i boligen. Innvendige overflater, rømningsveier og øvrige branntekniske løsninger er i hovedsak fra byggeperioden eller senere oppgraderinger. Det er ikke foretatt kontroll av skjulte konstruksjoner eller tekniske installasjoner utover visuell befarung.

Det er ikke gjennomført en særskilt brannteknisk vurdering av boligen, og det er ikke kontrollert om dagens branntekniske løsninger tilfredsstiller gjeldende forskriftskrav. Eier anbefales å jevnlig kontrollere røykvarslere og slukkeutstyr, samt sørge for at rømningsveier holdes frie og funksjonelle.
