# EG

EGSHAUGEN 1, 4615 KRISTIANSAND S

Lys og innbydende 3-roms med sentral og attraktiv beliggenhet | Solrik balkong | Felles parkering

Befaringsdato: 21.09.2026

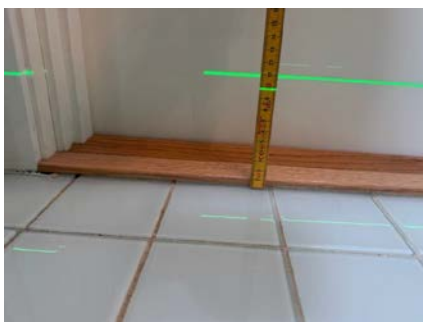
## ETASJE > BAD

## Vurdering av avvik:

- Konsekvensen er at membranen kan ha redusert funksjon og tetthet som følge av alder, noe som øker risikoen for fuktinntrengning og skjulte skader i konstruksjonen, samt behov for oppgradering eller rehabilitering av våtrommet.

Kostnadsestimat: 100 000 - 200 000

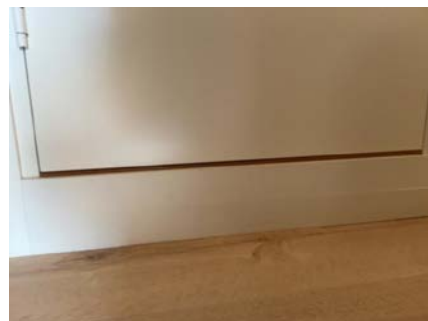
## ETASJE > BAD

## Vurdering av avvik:

- Over tid kan manglende tilluftsventilering resultere i mugg- og soppdannelse, spesielt på steder som ikke får god nok luftgjennomstrømning.
- Det bør etableres tilluft til våtrommet.
