# EVJE

MATHØLVEGEN 7, 4737 HORNNES

# Tilstandsrapport

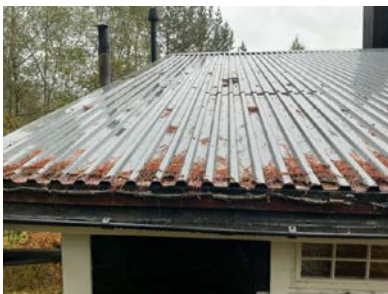
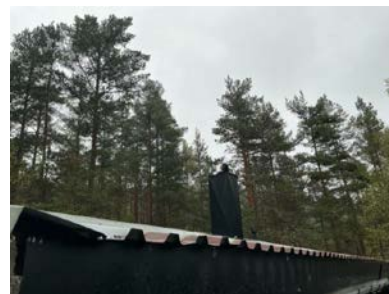
- Det er påvist sprekker, mose, ujevnheter og andre symptomer på svekkelse.
- Det er påvist at taktekingen er tæret, noe skadet eller deformert.
- Vanntett sjikt på tak er eldre enn 18 år.

Alder og registrert slitasje medfører økt risiko for redusert tetthet og lekkasjer til underliggende konstruksjoner. Taket bør vedlikeholdes og følges opp, og utskifting må påregnes på sikt.

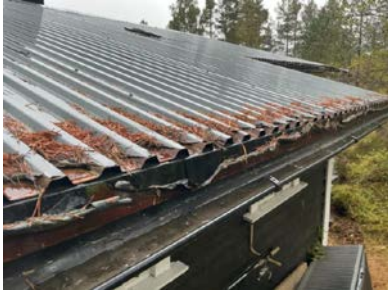
Lekker av takrennene og stedvis motfall.

- Det anbefales å etablere tilfredsstillende bortledning av vann fra taknedløp, slik at vann ledes bort fra grunnmuren.
- Manglende snøfangere kan føre til ras av snø og is fra taket, med fare for skade på personer, eiendom og installasjoner.

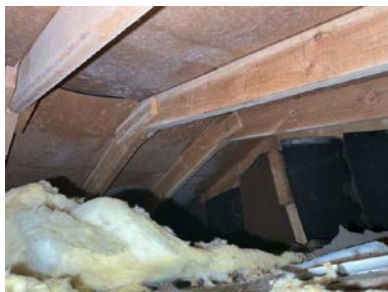
- Det er registrert fuktskjolder/misfarging i takkonstruksjonen og muggvekst på deler av undertaket. Ventileringen av kaldtloftet er begrenset. Det er også registrert skjevheter/nedbøyninger i takkonstruksjonen.
- Det er begrenset/dårlig ventilering av takkonstruksjonen. Det er registrert hvitlig misfarging/vekst på undertaket, vurdert som mulig mikrobiell vekst.

Fuktbelastning i kombinasjon med begrenset ventilasjon kan over tid medføre kondens, mikrobiell vekst og nedbrytning av trematerialer. Årsaken til registrerte fuktmerker og muggvekst er ikke nærmere avklart.

Merker i undertaket.

Fukt- og ventilasjonsforholdene bør undersøkes nærmere og følges opp. Ved omlegging av taket bør takkonstruksjonen samtidig vurderes med hensyn til oppretting og eventuell forsterkning

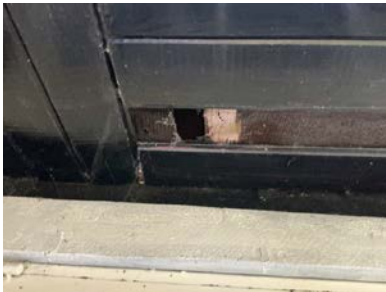
Manglende gnagesikring gir økt mulighet for at gnagere kommer inn i konstruksjonen. Kledning med liten avstand til terreng/terrasse får økt fuktbelastning og redusert forventet levetid.»

Hull opp i luftingen, tilgang for skadedyr.

Det bør etableres gnagesikring. Kledning bør så langt praktisk mulig ha tilstrekkelig avstand til terreng og holdes vedlike

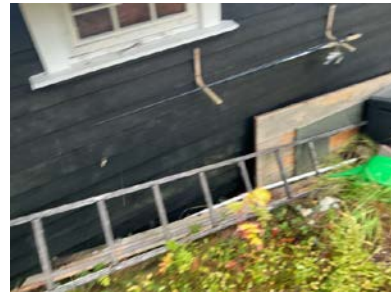
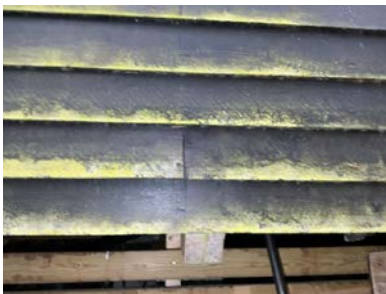
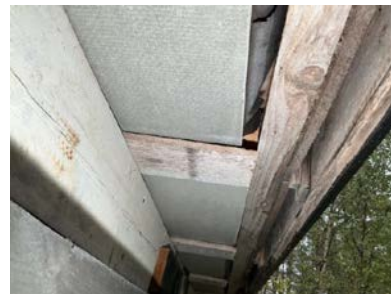
Åpninger inn under hytta.

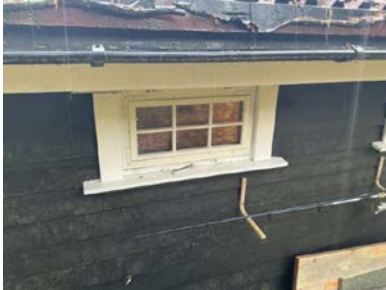
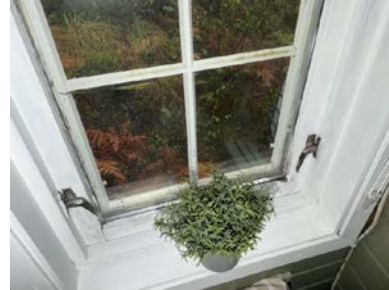
- Det er påvist noen glassruter som er punktert eller sprukne.
- Karmene i vinduer er slitte og det er sprekker i treverket.
- Vinduer har usikker fremtidig funksjon: Isolerglassruter eldre enn 35 år.

- Vinduer med punkterte/sprukne glass må påregnes skiftes ut, enten hele vinduet eller kun selve glassene.
- Det anbefales å vedlikeholde, reparere eller skifte ut skadet treverk for å sikre funksjon og levetid.
- Det anbefales å planlegge utskifting av vinduene for å sikre tilfredsstillende funksjon og energieffektivitet.

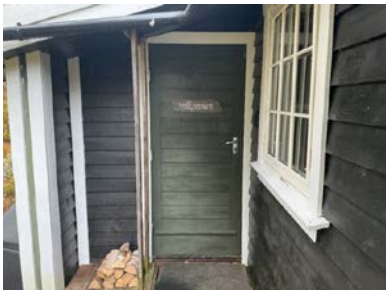
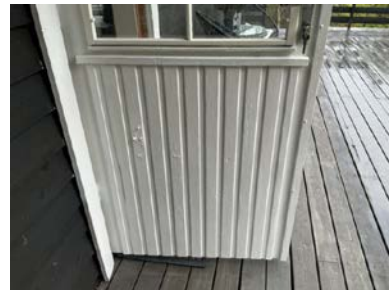
- Karmene i dører er værslitte utvendig og det er sprekker i treverket.

- Værslitte karm og sprekker kan føre til redusert tetthet, fuktinntrenging og videre nedbrytning av treverket.
- Det anbefales å vedlikeholde, reparere eller skifte ut skadet treverk for å sikre funksjon og levetid.

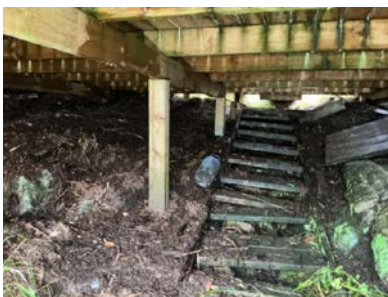
Støtter rett i jord.

- Nedbøyning eller svak konstruksjon kan tyde på redusert bæreevne og risiko for videre deformasjon eller svikt.
- Det anbefales å få utført en fagkyndig vurdering og utbedre eller forsterke konstruksjonen for å sikre trygg bruk.
- Konsekvensen er at det ikke er noen fallsikring, noe som medfører høy risiko for fallulykker og kan være behov for umiddelbar utbedring for å ivareta sikkerheten.
- Det anbefales å montere rekkverk i henhold til gjeldende krav for høyde og utforming, for å sikre trygg bruk.
- Det anbefales å utbedre rekkverket slik at åpninger tilfredsstiller gjeldende krav, for eksempel ved å montere tettere spiler eller annen godkjent løsning.
- Det anbefales å utbedre rekkverket slik at høyden tilfredsstiller gjeldende krav, for å sikre trygg bruk.

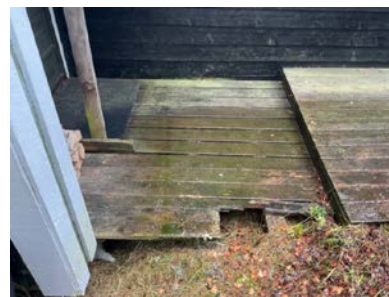
Skader på dekke.

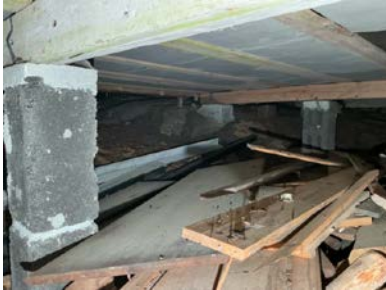
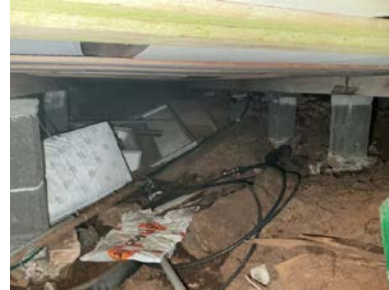
- Det er påvist mindre sprekker og/eller skjevheter i muren.

Enkelte pilarer har aldersrelatert slitasje og mindre skjevheter. Ubehandlete lettklinkerblokker er utsatt for vær- og fuktbelastning, og tilstanden bør følges over tid. Lokalt vedlikehold, oppretting eller utskifting kan bli aktuelt ved videre nedbrytning.

- Mindre sprekker og skjevheter kan skyldes normale bevegelser eller setninger, men kan utvikle seg over tid.
- Det anbefales å følge med på utviklingen og vurdere nærmere undersøkelser dersom forholdene endrer seg.

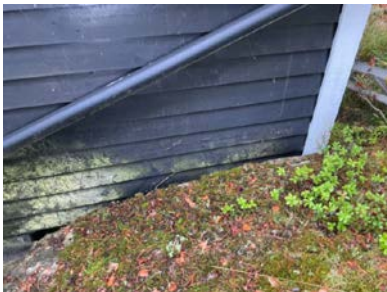
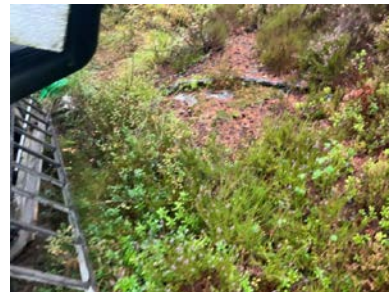
Fall inn under hytta.

- Vannansamling og økt fuktbelastning under bygningen kan over tid påvirke fundamenter og trekonstruksjoner. Terreng og overflatevann bør så langt praktisk mulig ledes bort fra bygningen
