# SØM

VARDÅSVEIEN 74A, 4637 KRISTIANSAND S

Tilstandsrapport

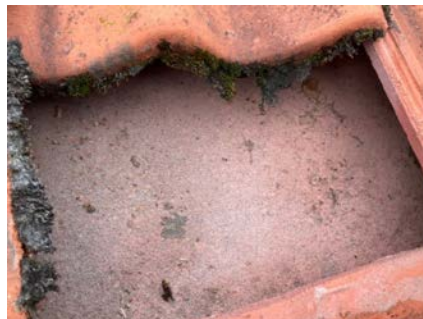
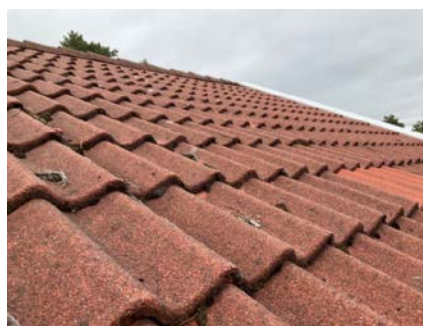
### Taktekking

- Deler av taktekking med begrenset rest brukstid.

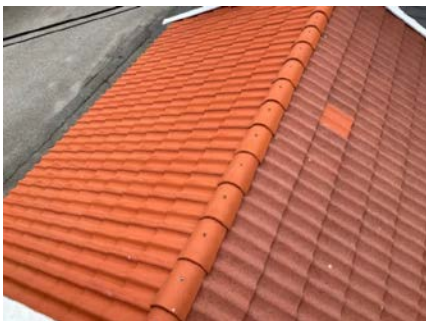
### TG 1 Nedløp, beslag og skorsteiner over tak

#### Beskrivelse

Stål takrenner, pipebeslag og luftelyrebeslag besiktiget fra tak og bakkenivå. Fall forhold på takrenner er ikke kontrollert.

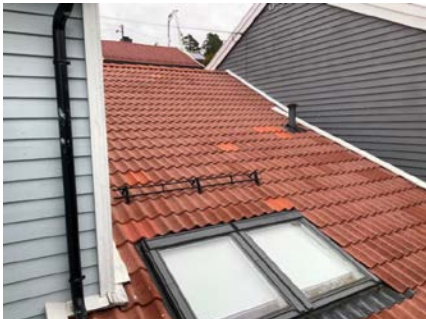
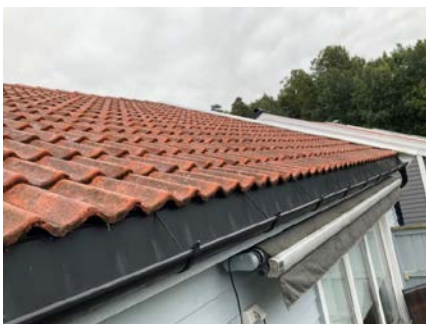
## ! TG 2 Nedløp, beslag og skorsteiner over tak

- Det anbefales å etablere tilfredsstillende bortledning av vann fra taknedløp, slik at vann ledes bort fra grunnmuren.
- Behov for enkelte utskiftinger nærmer seg.

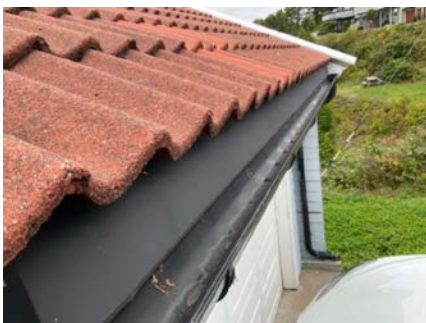
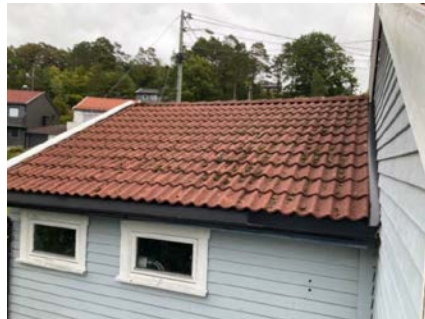
## ! TG 2 Takkonstruksjon/Loft

- På undertak/takkonstruksjon er det noen opptørkede fukt merker etter tidligere lekkasjer.

- Loft bør holdes et øye med.

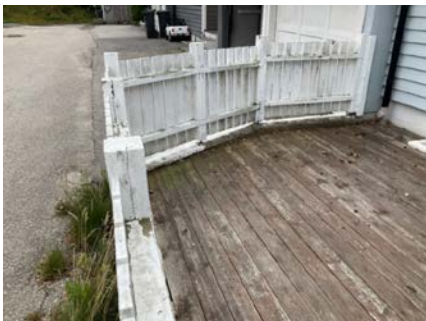
## ! TG 2 Utvendige trapper

- Behov for reparasjoner.

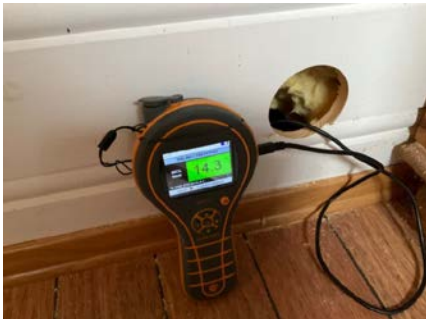
## ! TG 2 Kryp Kjeller

- Grunnen i krypkjeller består av stein og løsmasser. I bjelker i himling ble det målt 18 vekt% fukt (litt fukt). I himling i krypkjeller er det montert Asbestsement plater.

- Ikke behov for tiltak med dagens tilstand, men krypkjeller bør holdes et øye med og kan være fuktigere på andre tider av året. Dette punktet har sammenheng med punktet "Drenering". Generelt kan grunnen i krypkjellere dekkes med plast folie, slik at fukt avsondringen reduseres. Generelt er krypkjellere en risiko konstruksjon som ofte kan være utsatt for fukt og kondens.

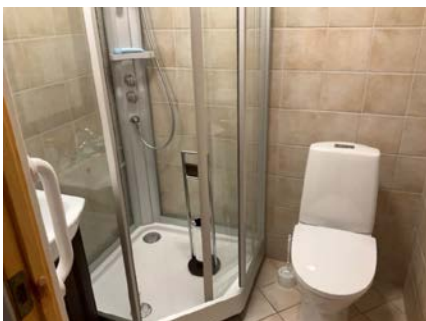
### 1 TG 2 Dokumentasjon for våtrom

- Uten dokumentasjon vet man ikke om membran er korrekt utført eller om sluk, overganger og gjennomføringer er tette. Manglende dokumentasjon gir derfor økt risiko for skjulte fuktskader, selv om det ikke er synlige tegn i dag. Skader kan utvikle seg og bli omfattende før de oppdages.

- Konsekvensen er at membranens tilstand og tetthet er usikker som følge av alder og manglende dokumentasjon, noe som øker risikoen for skjulte fuktskader.

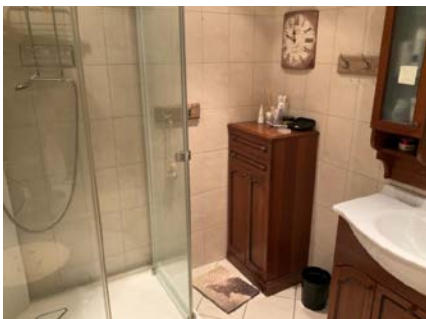
### TG 2 Dokumentasjon for våtrom

- Uten dokumentasjon vet man ikke om membran er korrekt utført eller om sluk, overganger og gjennomføringer er tette. Manglende dokumentasjon gir derfor økt risiko for skjulte fuktskader, selv om det ikke er synlige tegn i dag. Skader kan utvikle seg og bli omfattende før de oppdages.

- Konsekvensen er at membranens tilstand og tetthet er usikker som følge av alder og manglende dokumentasjon, noe som øker risikoen for skjulte fuktskader.

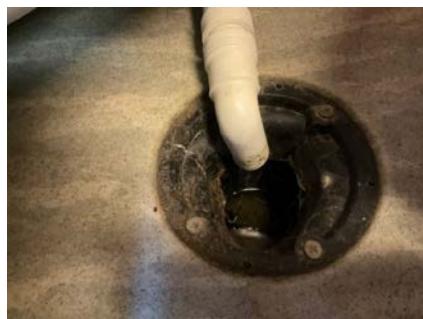
- Konsekvensen er at membranen kan ha redusert funksjon og tetthet som følge av alder, noe som øker risikoen for fuktinntrengning og skjulte skader i konstruksjonen, samt behov for oppgradering eller rehabilitering av våtrommet.

Kostnadsestimat: 100 000 - 200 000

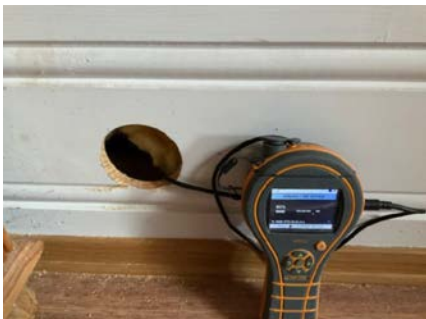
- Gulv har sprekker.

- Behov for reparasjoner.

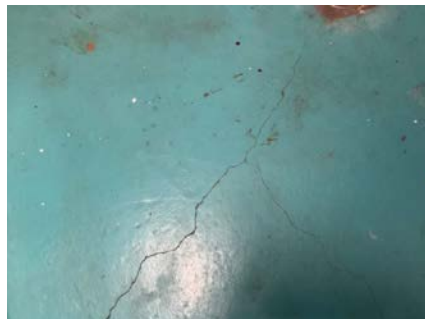
### TO 3 Vanntett sjikt, membran og sluk

- Våtrommet har eldre våtromsløsninger for gulv som er etablert før år 2000 og støpejernsluk med rust/slitasje. Tettesjiktet og sluk har derfor usikker fremtidig funksjon.

- Gulv er modent for renovering og sluk moden for utskifting.

Kostnadsestimat: 100 000 - 200 000
