# LUND

KIRKEVEIEN 14B, 4631 KRISTIANSAND S

Lys og innbydende 3-roms på populære Lund | Solrik og vestvendt balkong | Sentralt

| 29 | Tilstandsrapport |

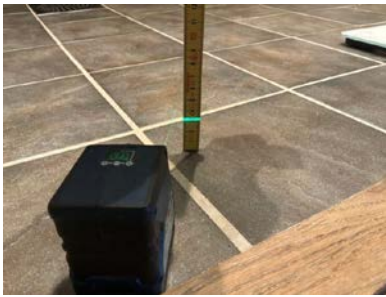
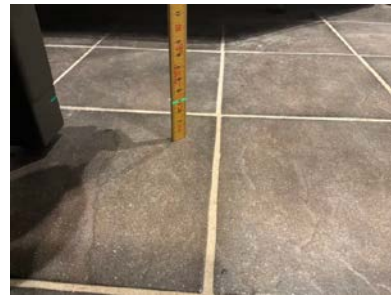
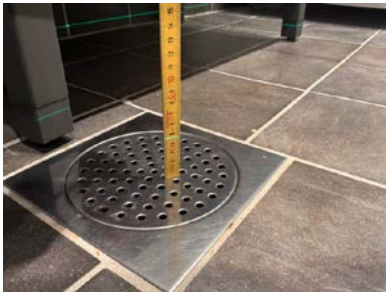
## 2. ETASJE > BAD

### **TG 2** Vanntett sjikt, membran og sluk

- Konsekvensen er at membranen kan ha redusert funksjon og tetthet som følge av alder, noe som øker risikoen for fuktinntrengning og skjulte skader i konstruksjonen, samt behov for oppgradering eller rehabilitering av våtrommet.
- Konsekvensen er at membranen kan ha redusert funksjon og tetthet som følge av alder, noe som øker risikoen for fuktinntrengning og skjulte skader i konstruksjonen, samt behov for oppgradering eller rehabilitering av våtrommet.
- Avvik i høydeforskjell eller fall på våtrommet kan føre til at vann ikke ledes korrekt mot sluk. Dette øker risikoen for vannansamlinger, fuktinntrengning og påfølgende skader på konstruksjon og overflater. Det er med dagens løsning (dusjkabinett) begrenset med bruksvann på konstruksjonen, men vær obs ved lekkasjer.

Det er ikke registrert synlige tegn til lekkasje eller fuktskade ved befaring. Hulltaking og fuktmåling i tilstøtende konstruksjon viste normale verdier.

Tilstandsgrad 2 settes på bakgrunn av manglende dokumentasjon, alder, ikke tilstrekkelig høydeforskjell fra sluk til topp membran, samt behov for økt oppfølging i videre brukstid.

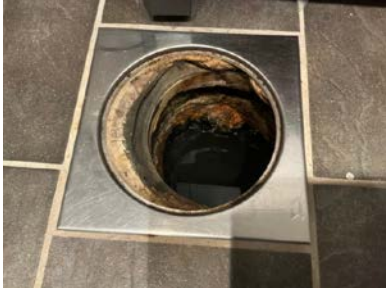
## 2. ETASJE > BAD

### **TG 1** Sanitærutstyr og innredning

- Manglende ventilasjon kan føre til opphopning av fukt og dårlig luftkvalitet. Dette øker risikoen for kondens, muggvekst, luktproblemer og fuktskader over tid.

Hulltaking er foretatt uten å påvise unormale forhold. Hulltaking er foretatt fra tilstøtende rom (soverom), måling utført i bunnsvill mot våtrommet. Fuktkvotemåling (vekt%) i konstruksjonen ble målt til 10.

Hulltaking gir begrenset adgang til visuell kontroll/måling av et lokalt område på våtrommet, og det kan dermed ikke med sikkerhet utelukkes at det foreligger skjulte avvik eller skader i øvrige deler av konstruksjonen.

Dårlig ventilasjon på et våtrom kan føre til alvorlige konsekvenser som fuktskader og muggvekst. Det kan være at borettslag/sameie har egne vedtekter som hindrer montering av mekanisk avtrekk fra rommet, anbefalt tiltak må derfor avklares nærmere med styret i borettslag/sameie før det eventuelt kan gjennomføres.
