# SLETTHEIA

SLETTHEIVEIEN 57E, 4626 KRISTIANSAND S

Innholdsrik 4-roms selveierleilighet på Slettheia | 2 balkonger med flott utsikt | Garasje i rekke

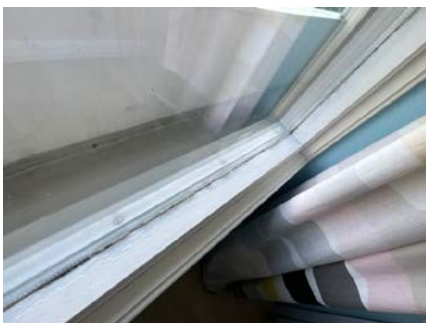
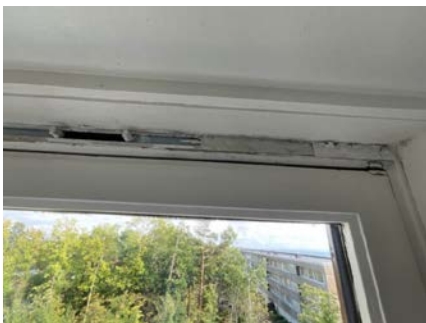
- Karmene i vinduer er slitte og det er sprekker i treverket.

- Det må påregnes noe vedlikehold og at enkelte vinduer må skiftes ut.

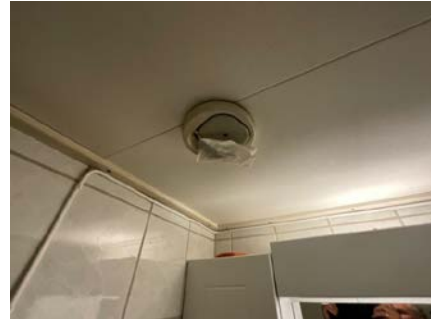
Våtrommet har avtrekksventilasjon.

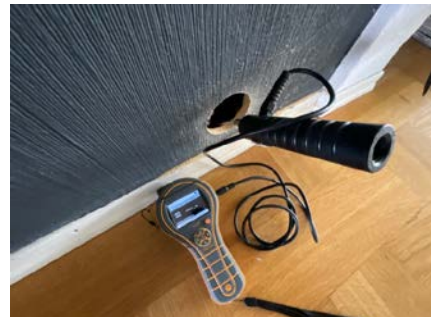
Hulltaking utført på tilstøtende vegg i stue bak dusjsone, med fuktverdi på under 6% inne i konstruksjonen.

Hulltaking er ingen garanti for at det ikke er fukt eller svikt i konstruksjoner, men en indikasjon på at det fremstår normalt i området der hulltaking er utført.

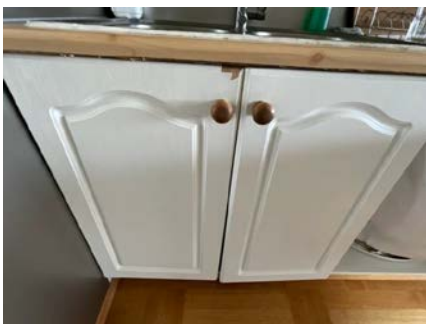
- Det er noe slitasje og mangelfull fugging rundt oppvaskkummen.

- Forholdet kan føre til fuktskader i benkeplaten. Lokal utbedring og oppgradering må påregnes.

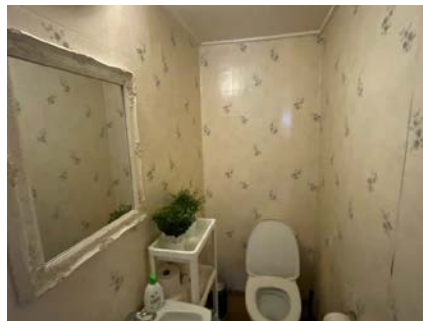
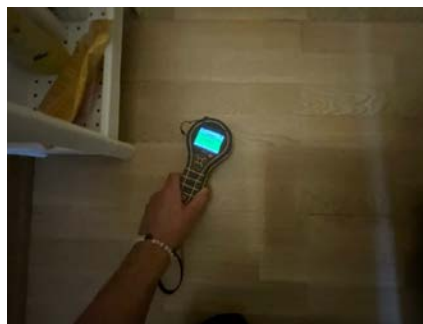
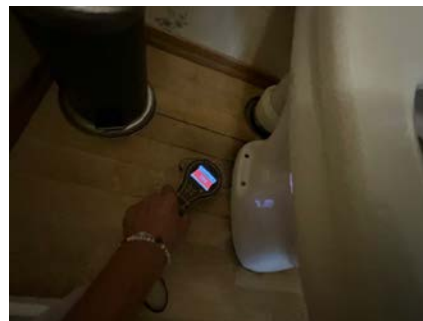
- Det er generell høy slitasje, skader og svelling i parketten. Toalettet er løst, og det ble registrert fuktutslag i gulvet rundt toalettet.

- Fuktutslaget kan skyldes lekkasje og medføre skader i underliggende konstruksjoner. Årsaken må avklares, toalettet festes og skadde materialer skiftes. Oppgradering av rommet må påregnes.

**Kostnadsestimat: 20 000 - 100 000**

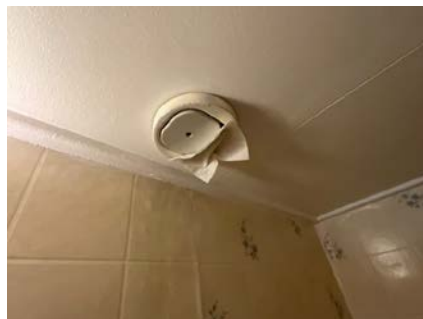
Det er avtrekk i tak.

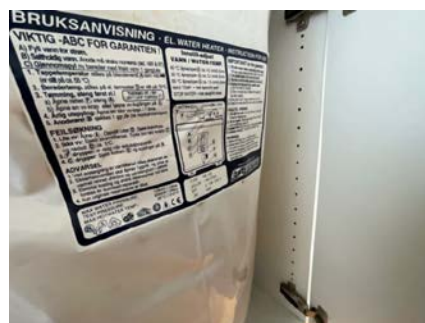
- Varmtvannstanken er over 20 år og har derfor usikker fremtidig funksjon.
- Avvik: Det er ikke påvist tilfredsstillende el-tilkobling av varmtvannstank iht. gjeldende forskrift.

- Det er ikke behov for utbedringstiltak siden tanken fungerer i dag, men ut ifra alder kan skader plutselig oppstå.
- Tiltak for fast tilkobling av berederen bør utføres, selv om det ikke er et krav om å utføre tilkoblingen fast, før eventuelt ny bereder monteres. Det anbefales likevel at det etableres fast strømtilkobling. Den elektriske tilkoblingen med stikkontakt kan medføre økt fare for brannutvikling, grunnet belastningen tilkoblingen utsettes for. Tilstandsgraden settes i tråd med krav gitt i gjeldende standard (NS3600)

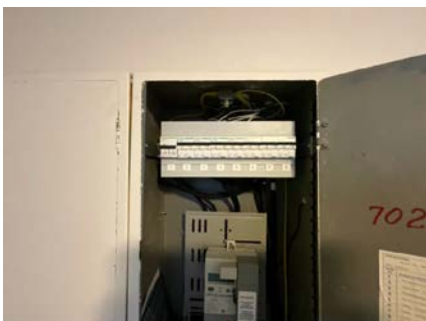
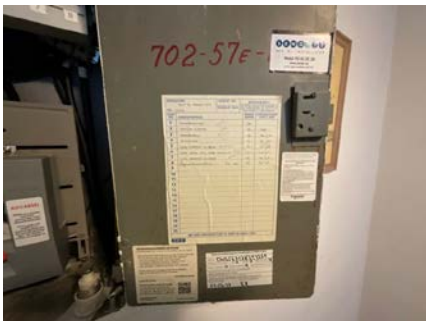
- Det er ikke fremlagt samsvarserklæring for hele eller deler av det elektriske anlegget. Manglende dokumentasjon medfører usikkerhet rundt anleggets utførelse og tilstand. Den forenklete kontrollen kan ikke avdekke alle feil og mangler, og det anbefales utvidet kontroll av registrert elektrovirksomhet. En slik kontroll kan avdekke feil som medfører behov for utbedring og tilhørende kostnader.

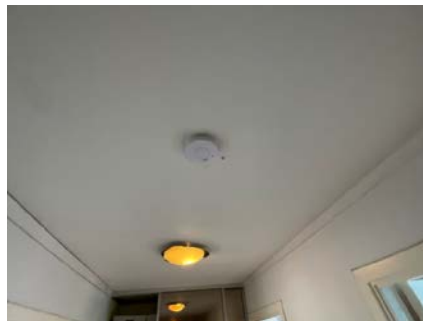
Boligen har brannvarslere og brannslukningsapparat.
