# LILLESAND

FURULIA 17A

Innholdsrik del av tomannsbolig med godkjent utleiedel - 5 sov- 3 bad - sentralt og barnevennlig

## TOMANNSBOLIG

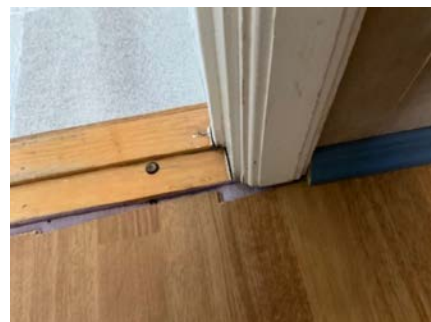
- Eldre gulv har stedvis noe slitasje, ufag avslutting ved dør og eldre gulv fliser har sprekker og bom (hulrom under).

- Behov for utskiftinger.

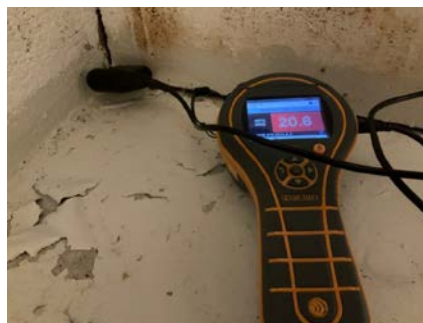
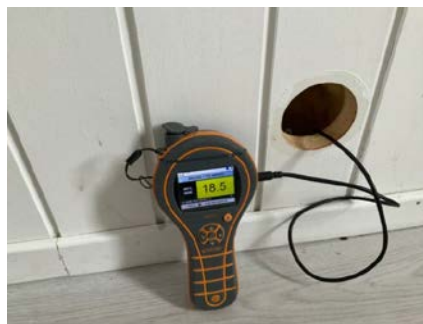
- Ved fuktmåling i hull i påforet vegg mot grunnmur under terreng og ved fuktmåling med pigger i bunnen av skillevegg mot grunnmur under terreng ble målt opptil 20,6vekt% fukt.

- Dette punktet har sammenheng med punktet "Drenering". Fukt kan føre til fuktskader, muggvekst og dårlig innneklima. Generelt er rom under terreng en risiko konstruksjon som ofte er utsatt for fukt og kondens.

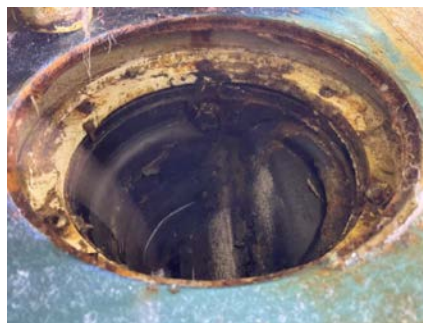
- Konsekvensen er at membranens tilstand og tetthet er usikker som følge av alder og manglende dokumentasjon, noe som øker risikoen for skjulte fuktskader og kan medføre behov for nærmere undersøkelser og eventuell rehabilitering av våtrommet.

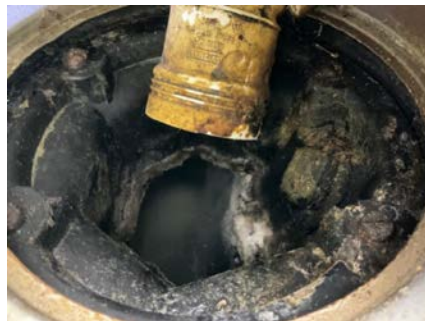
- Det er 12mm mot fall/feil fall fra gulv ved kant av trappetrinn til gulv ved kant av dusjkabinett. 12mm lokalt fall under dusjkabinett. Det er ikke oppaknet med membran ved dør i bunnen av trappetrinn. Et bad med manglende/reduert fall til sluk blir mindre funksjonelt og sikkert for brukeren. Dette kan medføre økt risiko for at vann renner ut av rommet. Noen løse gulv fliser, gulv fliser med sprekker og bom (hulrom under).

- Konsekvensen er at membranen kan ha redusert funksjon og tetthet som følge av alder, noe som øker risikoen for fuktinntrengning og skjulte skader i konstruksjonen, samt behov for oppgradering eller rehabilitering av våtrommet.

Kostnadsestimat: 100 000 - 200 000

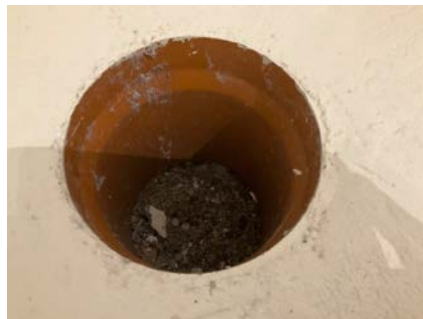
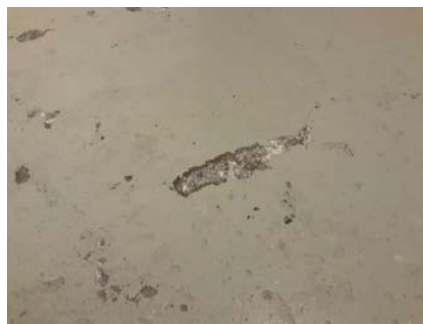
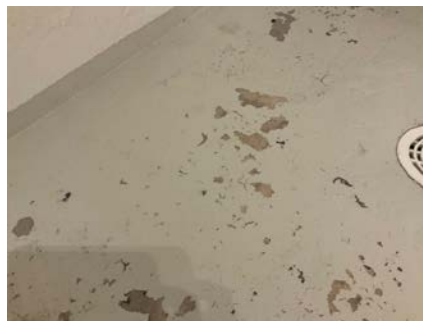
- Konsekvensen er at membranen kan ha redusert funksjon og tetthet som følge av alder, noe som øker risikoen for fuktinntrengning og skjulte skader i konstruksjonen, samt behov for oppgradering eller rehabilitering av våtrommet.

Kostnadsestimat: 100 000 - 200 000

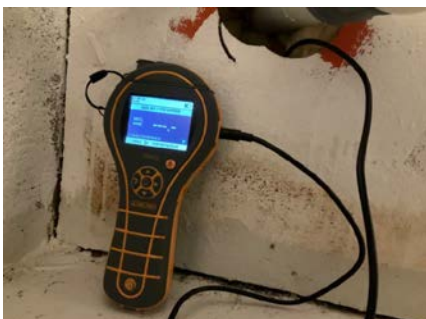
Fuktmåling foretatt i åpning i skillevegg på vaskerom uten å påvise unormale forhold.

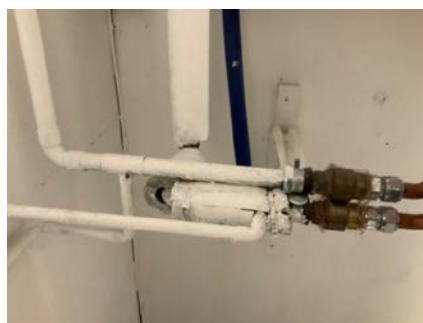
- Kobberrør med loddede, klemte eller andre type skjøter eldre enn 33 år og har derfor usikker fremtidig funksjon.

- Eldre kobberrør med skjøter har økt risiko for lekkasjer og svikt i koblinger, med fare for vannskader.

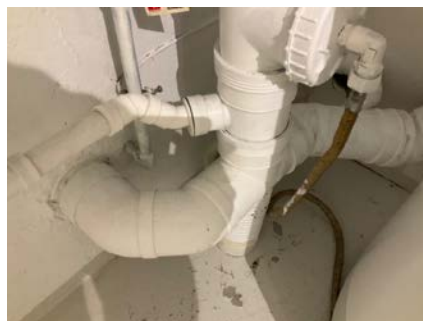
- Avløpsrør fungerer i dag, men ut ifra alder kan skader plutselig oppstå på eldre anlegg.
