# LILLESAND

KRISTIAN LOFTHUSGATE 8, 4790 LILLESAND

# Tilstandsrapport

## SELVEIERLEILIGHET

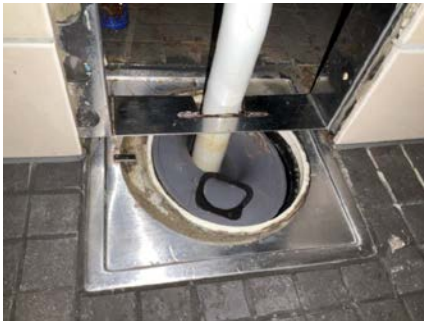
- Konsekvensen er at membranens tilstand og tetthet er usikker som følge av alder og manglende dokumentasjon, noe som øker risikoen for skjulte fuktskader.

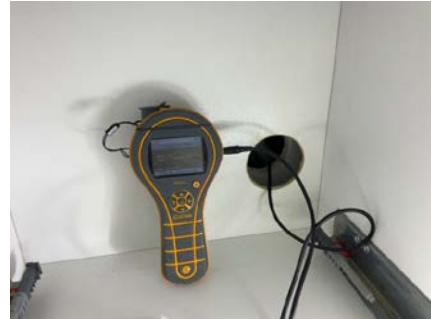
Fuktmåling foretatt i hull i skillevegg mot bad uten å påvise unormale forhold.

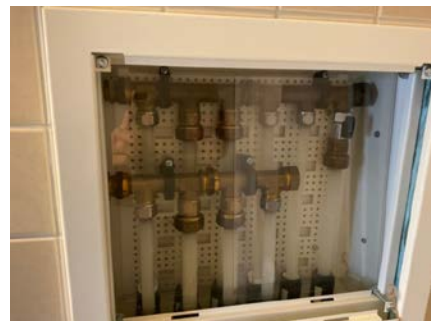
Plastrør (rør i rør) med fordeler skap.

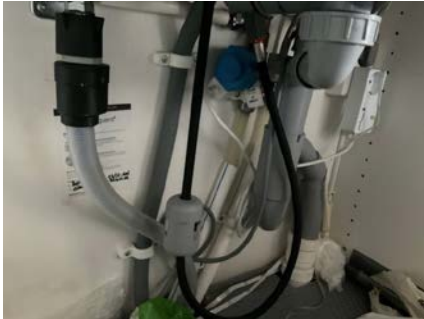
## ! TG 2 Innvendige avløpsrør

- Eldre avløpsrør har blant annet større sannsynlighet for lekkasjer, noe som kan føre til omfattende og kostbare vannskader i boliger.
