# LILLESAND

SOLFLADEN 20, 4790 LILLESAND

Lekker bolig med flott opparbeidet og usjenert hage | 3 sov | 2 bad +wc-rom | Garasje m/ isolert bod.

Tilstandsrapport

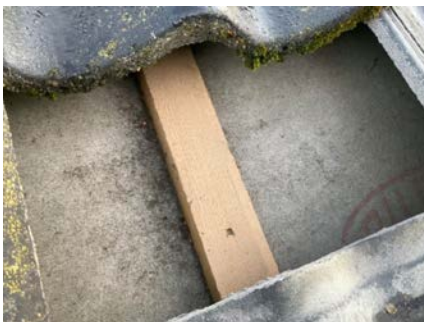
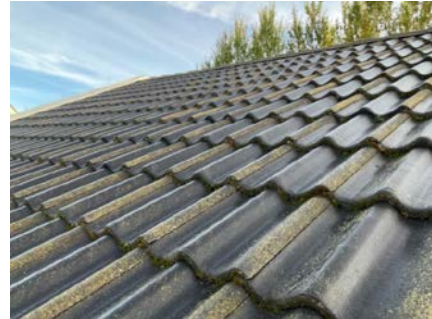
Betongtakstein som taktekking besiktiget fra stige, takvinduer og bakkenivå. Siden taket (taktekking) kun er observert fra stige, takvinduer og bakkenivå er vurderingen begrenset av dette. Det er ikke sikkerhetsmessig forsvarlig å bevege seg ut på taket. Vær oppmerksom på denne risikoen. Det er farge forskjell på enkelte takstein.

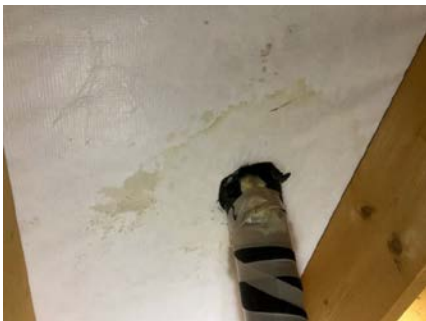
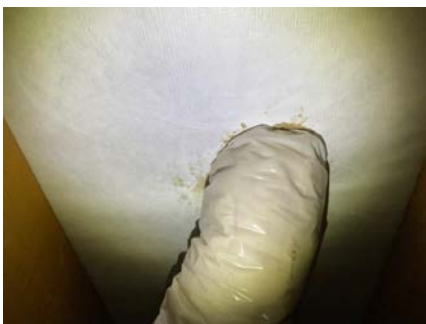
- Ved rørgjennomføringer i tak er det litt opptørkede merker etter tidligere lekkasje/kondens.

- Bør holdes et øye med.

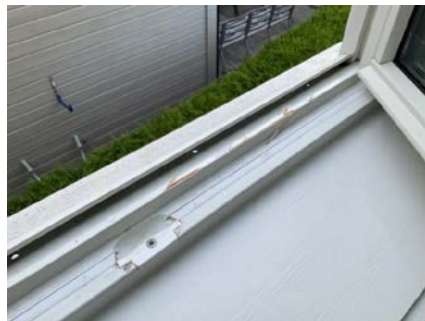
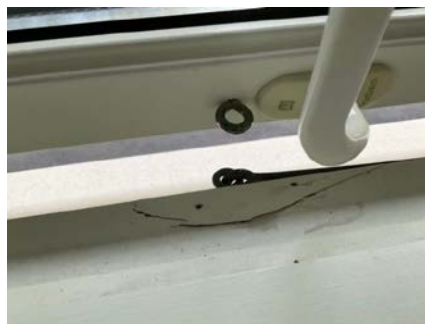
- Et vindu ved trapp har litt skade i karm. 2 vinduer i 2 etasje mot nærmeste nabo er brann vinduer. Vinduene tar imot karm når det åpnes i full åpen stilling og bunnkarm er litt oppfliset. Det er montert håndtak på vinduene. Brann vinduer skal ikke åpnes opp/ikke ha fastmontert håndtak

- Håndtak bør fjernes.

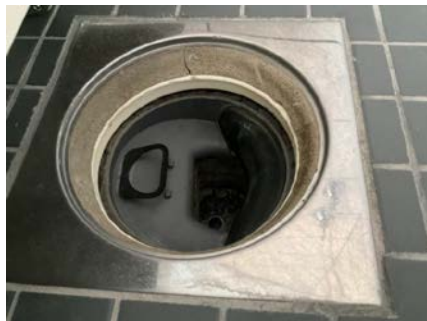
- Gulv er tilnærmet flatt uten fall til sluk. Ukjent om det er oppkant med membran bak 16mm list mot dørterskel. Noen gulv fliser i hjørne bak dusjkabinett har delvis bom (hulrom under).
- Det er avvik:

- Overvåk tilstanden jevnlig. For å få tilstandsgrad 0 eller 1 må tettesjiktet skiftes ut, men tidspunktet for når dette er nødvendig er vanskelig å si noe om.

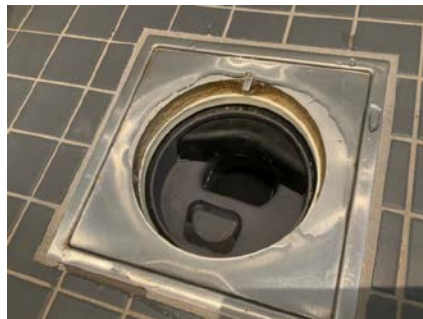
- Gulv har lite fall. Det er 6mm høydeforskjell/fall fra gulv ved dør til gulv ved sluk. Ukjent om det er oppkant med membran bak 35mm list mot dørterskel.
- Det er avvik:

- Overvåk tilstanden jevnlig. For å få tilstandsgrad 0 eller 1 må tettesjiktet skiftes ut, men tidspunktet for når dette er nødvendig er vanskelig å si noe om.

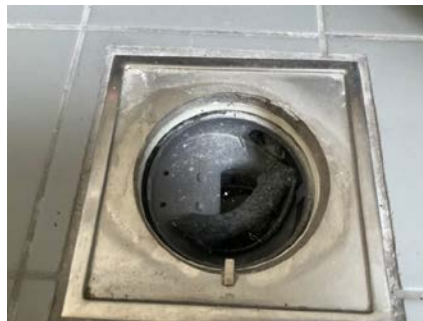
- Gulv er tilnærmet flatt uten fall til sluk. Ukjent om det er oppkant med membran bak fotlister og bak 28mm list mot dørterskel.
- Det er avvik:

- Overvåk tilstanden jevnlig. For å få tilstandsgrad 0 eller 1 må tettesjiktet skiftes ut, men tidspunktet for når dette er nødvendig er vanskelig å si noe om.

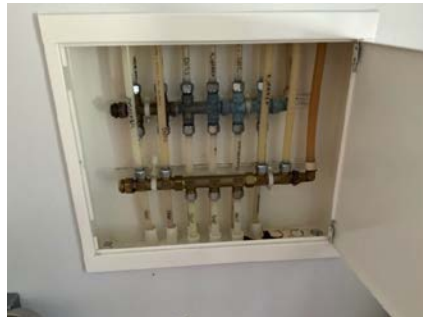
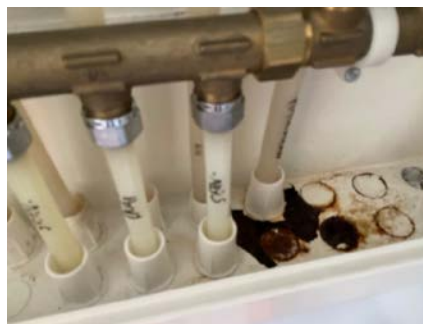
- Det er litt rust i bunnen av fordeler skap.

- Tetthet i bunnen av fordeler skap bør undersøkes nærmere/utbedres.

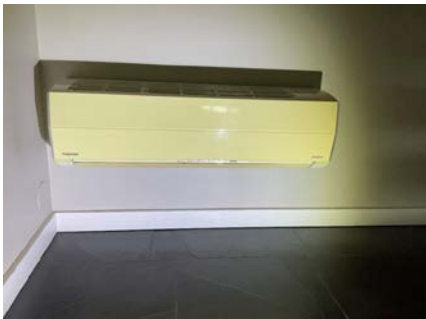
- Varmepumpe fungerer i dag, men ut fra alder kan skader plutselig oppstå på eldre varmepumper.

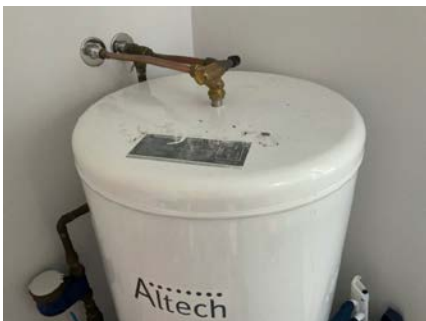
## ! TG 2 Varmtvannsbereder/tank

- Det er ikke påvist tilfredsstillende el-tilkobling av varmtvannstank iht. gjeldende forskrift.
- Over halvparten av forventet brukstid på varmtvannstank er oppbrukt. I nye leiligheter og boliger skal man i henhold til nye forskrifter fast tilkoble alle varmtvannstanker, det vil si ikke koble via stikkontakt. Krav fra 2014.
- Det er avvik:

- Varmtvannstank fungerer i dag, men utfra alder kan skader plutselig oppstå. Kravet om fast tilkobling har ikke tilbakevirkende kraft, men det anbefales.
